RELATÓRIO DE INSPEÇÃO DE FACHADA

RLT.TCN-001.15-02

CLIENTE: TRIBUNAL DE CONTAS DO ESTADO DE PERNAMBUCO
ATT.: Eng. Bruno Barros
DATA: Novembro de 2014 a Janeiro de 2015

AO
TRIBUNAL DE CONTAS DO ESTADO DE PERNAMBUCO
OBRA: EDF. Dom Helder Câmara
Att.:Eng. Bruno Barros
Assunto: Relatório de inspeção da fachada

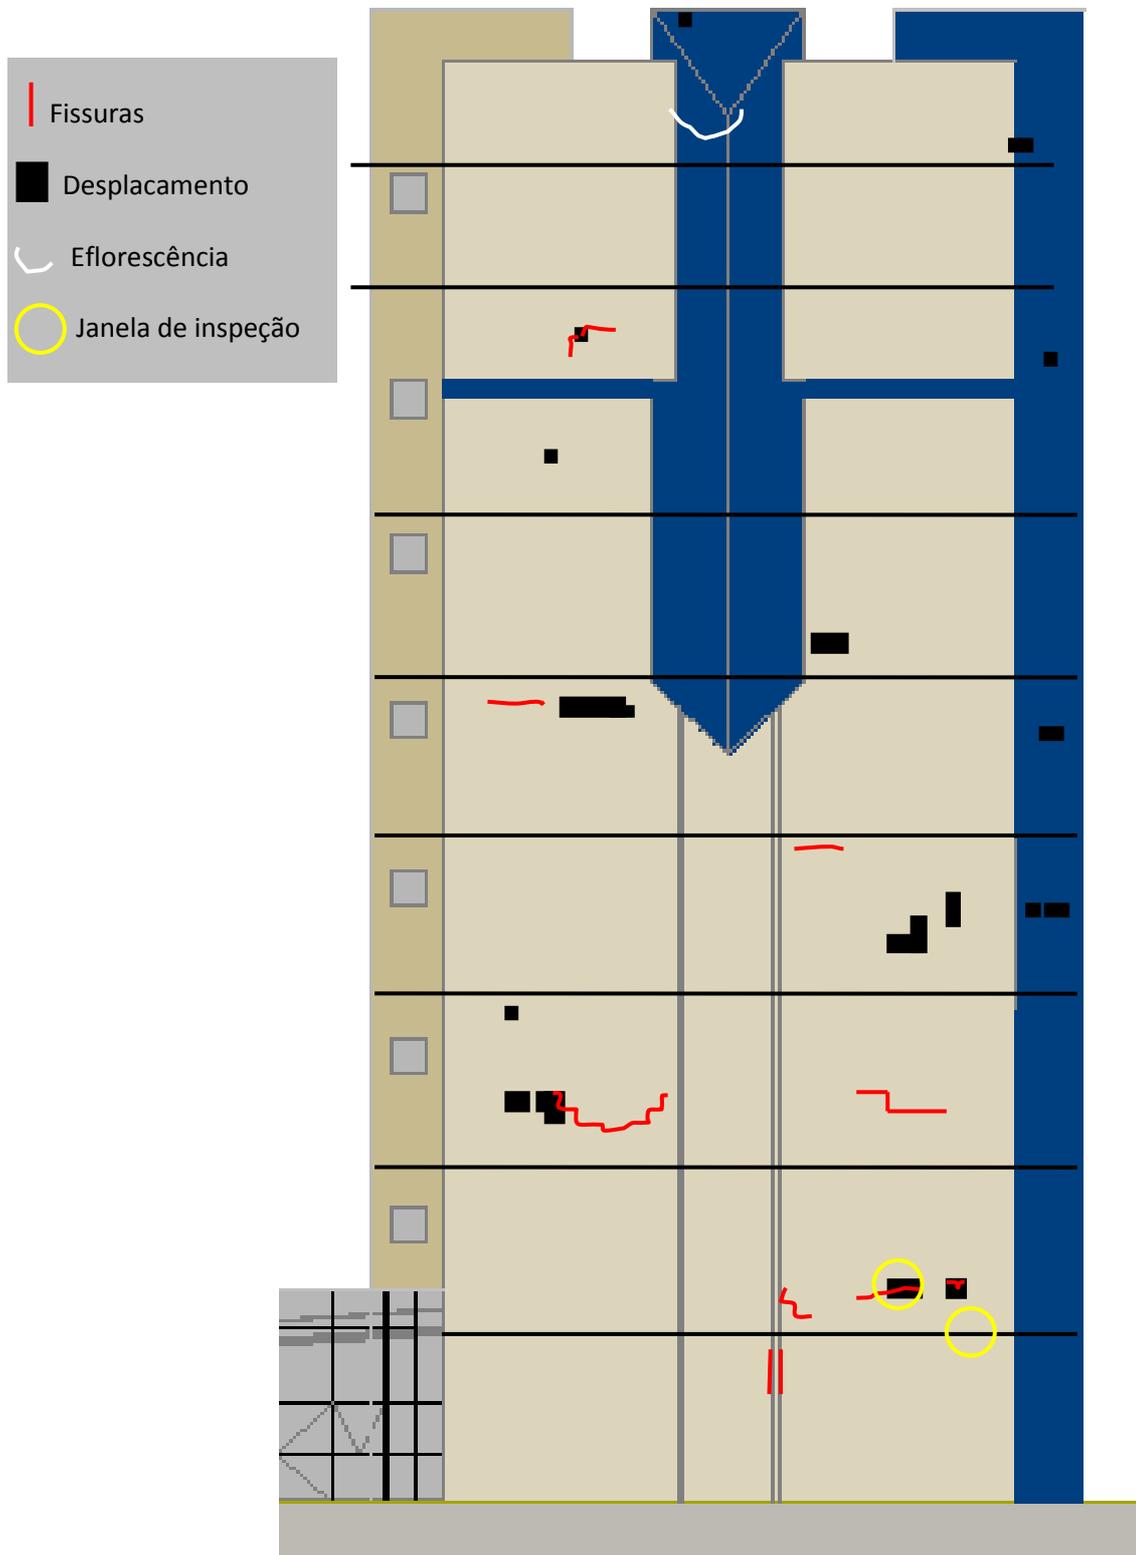
Figura 2- Croqui com mapeamento das manifestações patológicas na fachada posterior.

Com o intuito de melhorar a visualização dos problemas citados na tabela 1, a seguir, encontra-se croqui esquemático, apenas ilustrativo, sem escala, com o mapeamento das manifestações patológicas possíveis de serem visualizadas a partir do jardim.

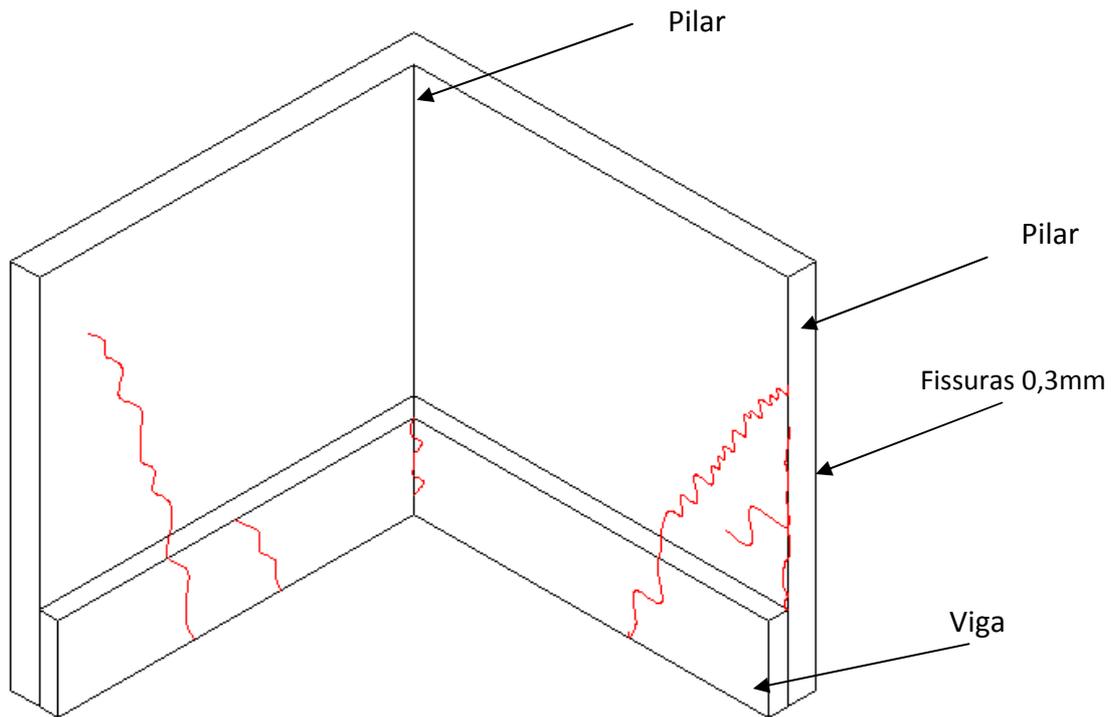
Figura 3-Esquema com as fissuras na parede de periferia do 10º andar (auditório). Fachada posterior.

Como comentado no item 28 da tabela 1 e mostrado no esquema da figura 3, encontrou-se algumas fissuras sobre o revestimento de argamassa com pintura na região atrás do auditório do 10º andar. Com intuito de verificar se estas fissuras eram apenas no revestimento ou se entendiam até os elementos de concreto armado, realizou-se a abertura de uma janela de inspeção para tal verificação. Conforme figura 4, observa-se que a fissura se apresenta somente superficialmente na argamassa de emboço.

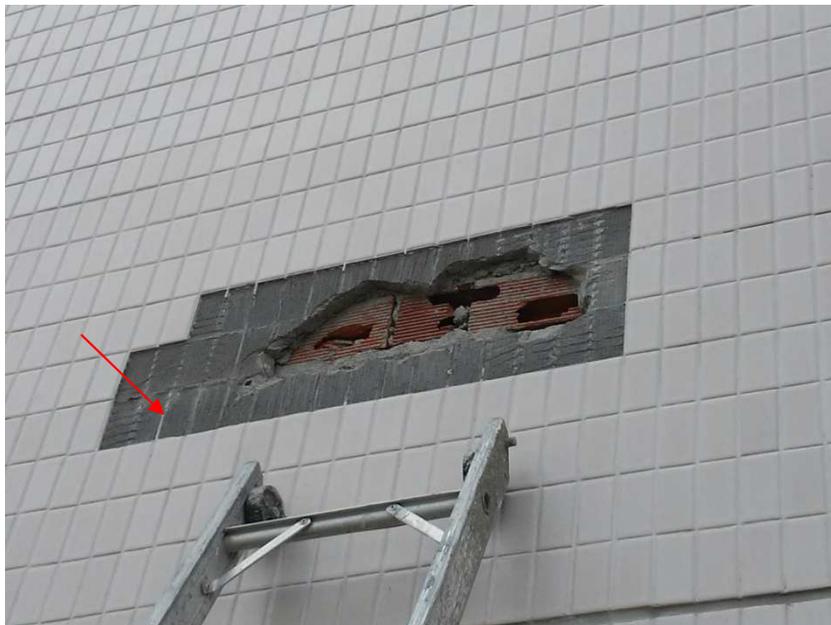
Figura 8-Janela de inspeção aberta em fissura localizada na fachada oeste, conforme figura 2.

- Espessura do emboço entre 2,5 e 3,5 cm (Foto 156)
- Espessura da argamassa de assentamento dos blocos cerca de 3 cm (Foto 157)
- Fissura na superfície da fachada adentra no emboço até o encontro com a base (Foto 158 até Foto 161)
- Há presença de chapisco (Foto 162)
- Obs: o chapisco saiu com certa facilidade, deixando o bloco “limpo”.
- Os danos aos blocos cerâmico foram causados no momento da prospecção.

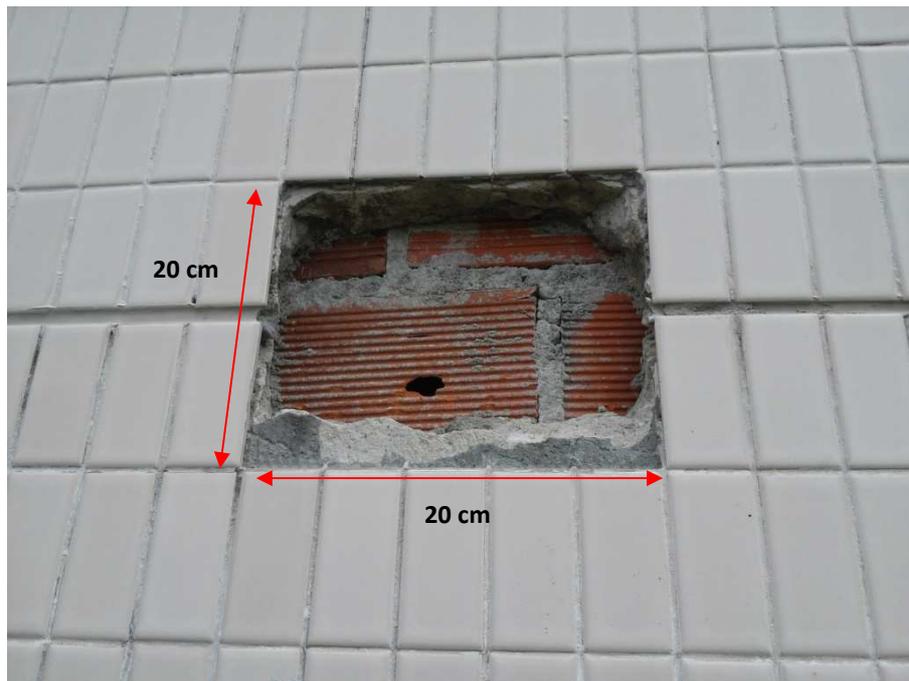
Figura 9-Janela de inspeção aberta em junta de movimentação horizontal, localizada na fachada Sul, conforme figura 6.

- Junta de movimentação não coincide com a interface do fundo de viga/alvenaria.
- Espessura da argamassa de emboço de 45 mm (Foto 165)
- Profundidade do corte da junta de 20 mm
- Espessura do corpo de apoio de 15mm
- Largura da junta entre 10 e 12 mm (Foto 166 e Foto 167)
- Trechos com argamassa sobre o selante (Foto 169)
- Há presença de chapisco
- Obs: o chapisco saiu com certa facilidade, deixando o bloco “limpo”.

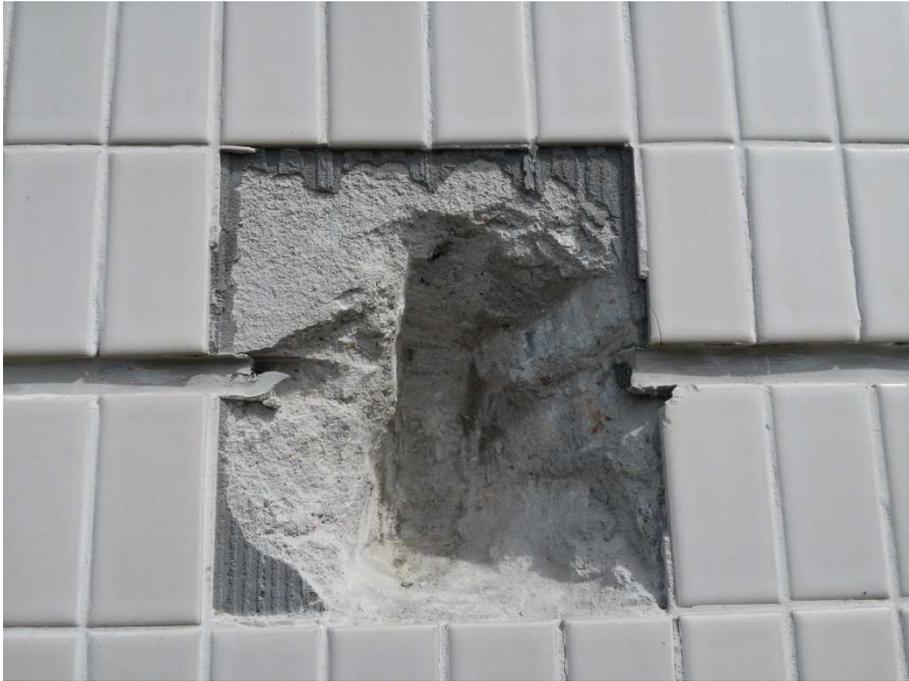
Figura 10-Janela de inspeção aberta em junta de movimentação horizontal, localizada na fachada oeste, conforme figura 2.

- Junta de movimentação não coincide com a interface do fundo de viga/alvenaria (provável face da viga) (Foto 170 e Foto 171).
- Espessura da argamassa de emboço de cerca de 8 cm (Foto 172)
- Espessura do corte da junta de cerca de 2,5 cm (Foto 173)
- Não foram verificadas fissuras na argamassa (Foto 174 até Foto 177)

Por fim, outro aspecto importante a ser comentado são as janelas de inspeção que foram abertas nas juntas de movimentação horizontais, localizadas no 3º pavimento, conforme figuras 2 e 6. Em ambos os casos investigados, não encontrou-se a interface entre o fundo de viga e a alvenaria de vedação, local onde são executadas as juntas de movimentação horizontais, nem indícios de utilização de telas metálicas como reforço da argamassa.

Este fato pode, a priori, levar a crer numa falha de execução quanto à locação das juntas. Mesmo assim, não pode-se afirmar que essa seria uma falha pontual ou ocorre em mais trechos. Outra opção para explicar esse ocorrido, é a alternativa tomada por alguns projetistas, onde, por motivos de estética, quando se tem vigas de alturas diferentes adjacentes, é mantido o nível da junta e utiliza-se tela na região de fundo de viga para a viga que esteja num nível diferente, conforme Figura 19. Este artifício é comumente utilizado em caixas de escada.

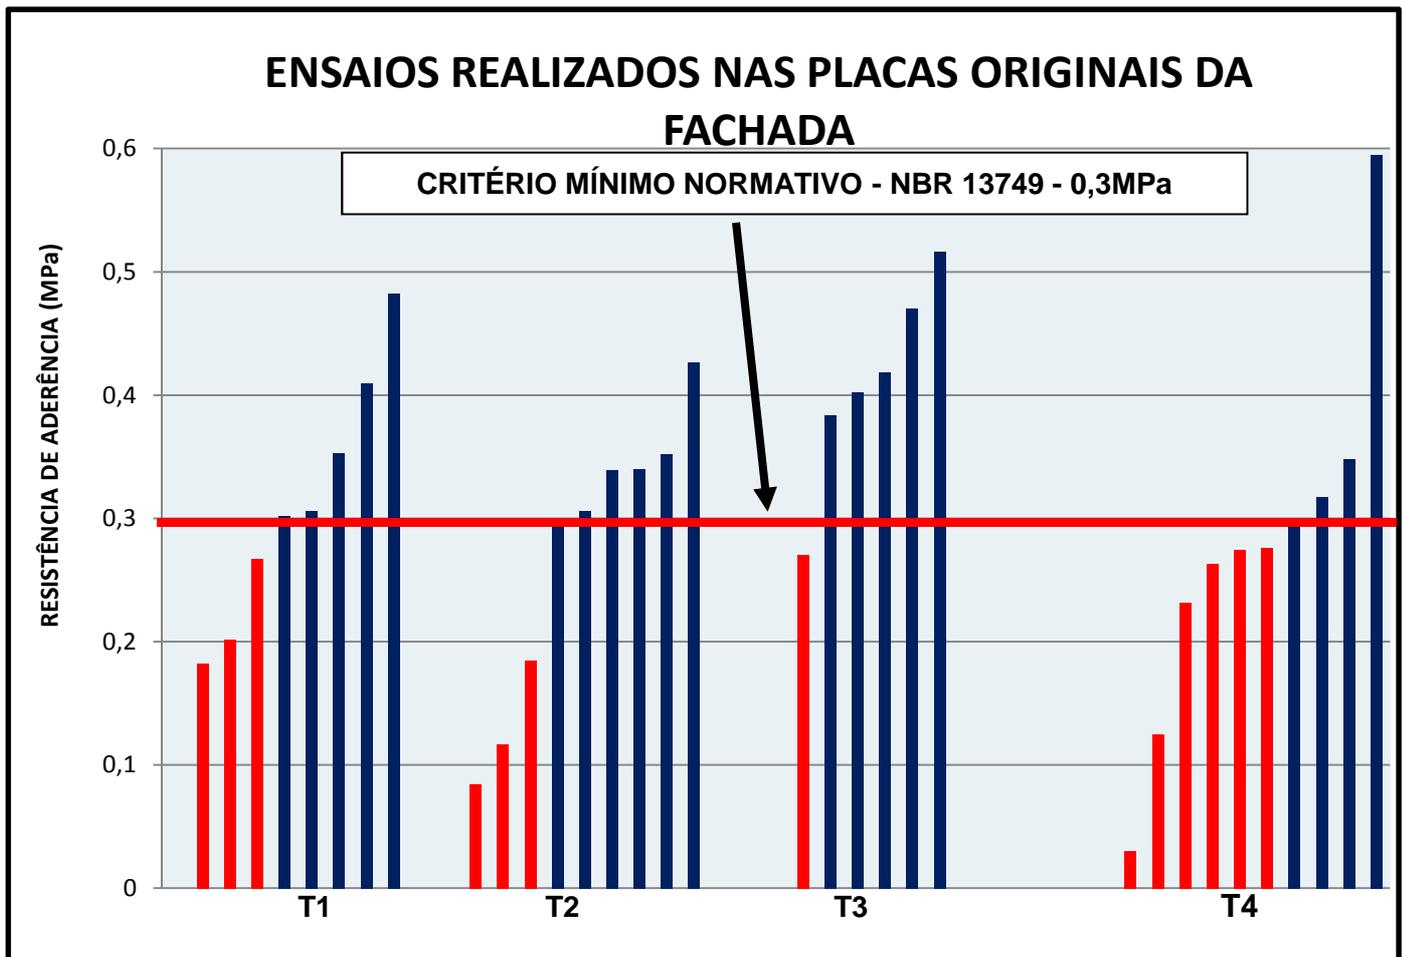
Figura 14 Gráfico resumo dos ensaios de resistência à aderência.

Com base no critério normativo anteriormente citado, os resultados obtidos no trechos T4 e T1, estão abaixo do critério mínimo determinado pela normalização.(2/3 das placas acima de 0,3MPa). Com relação ao tipo de ruptura, observou-se predominância na interface entre a placa cerâmica e a argamassa colante.

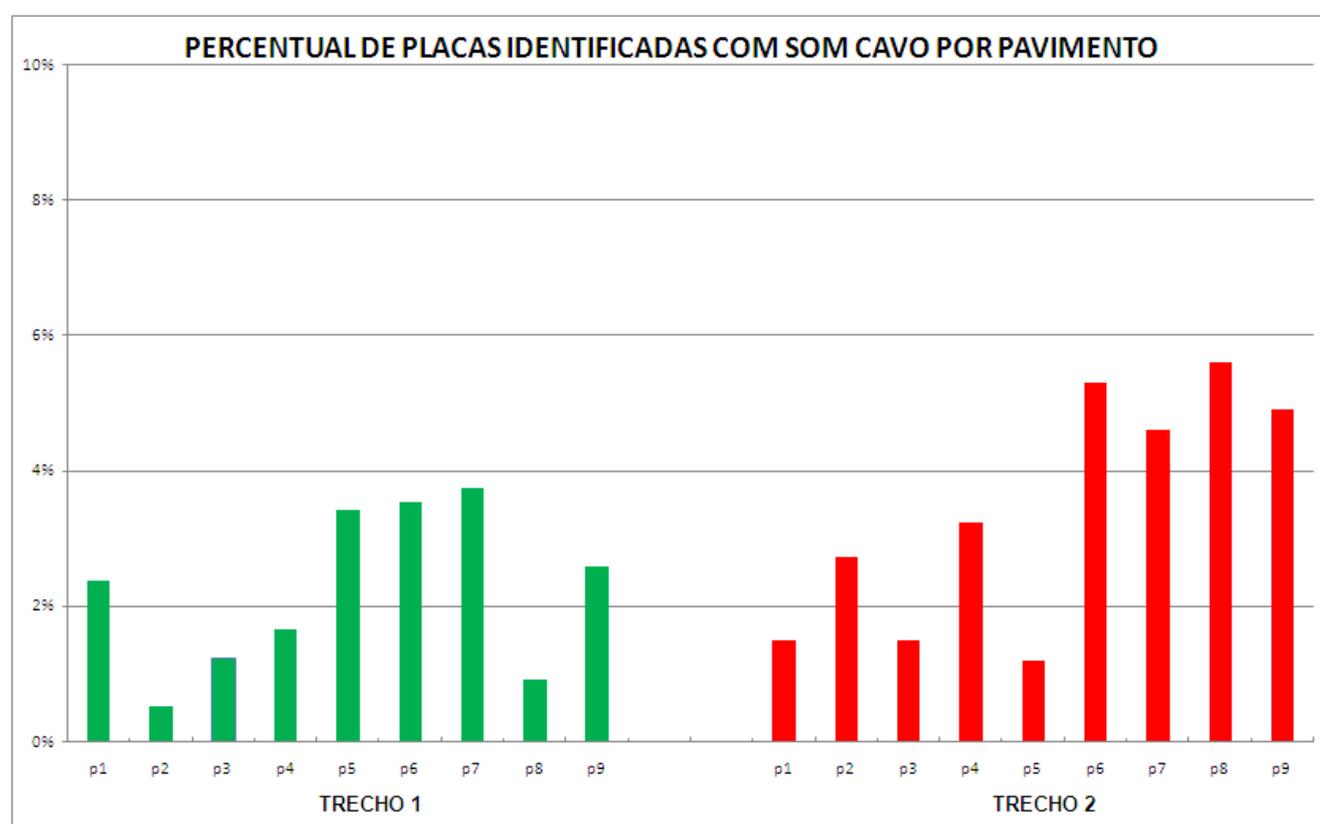
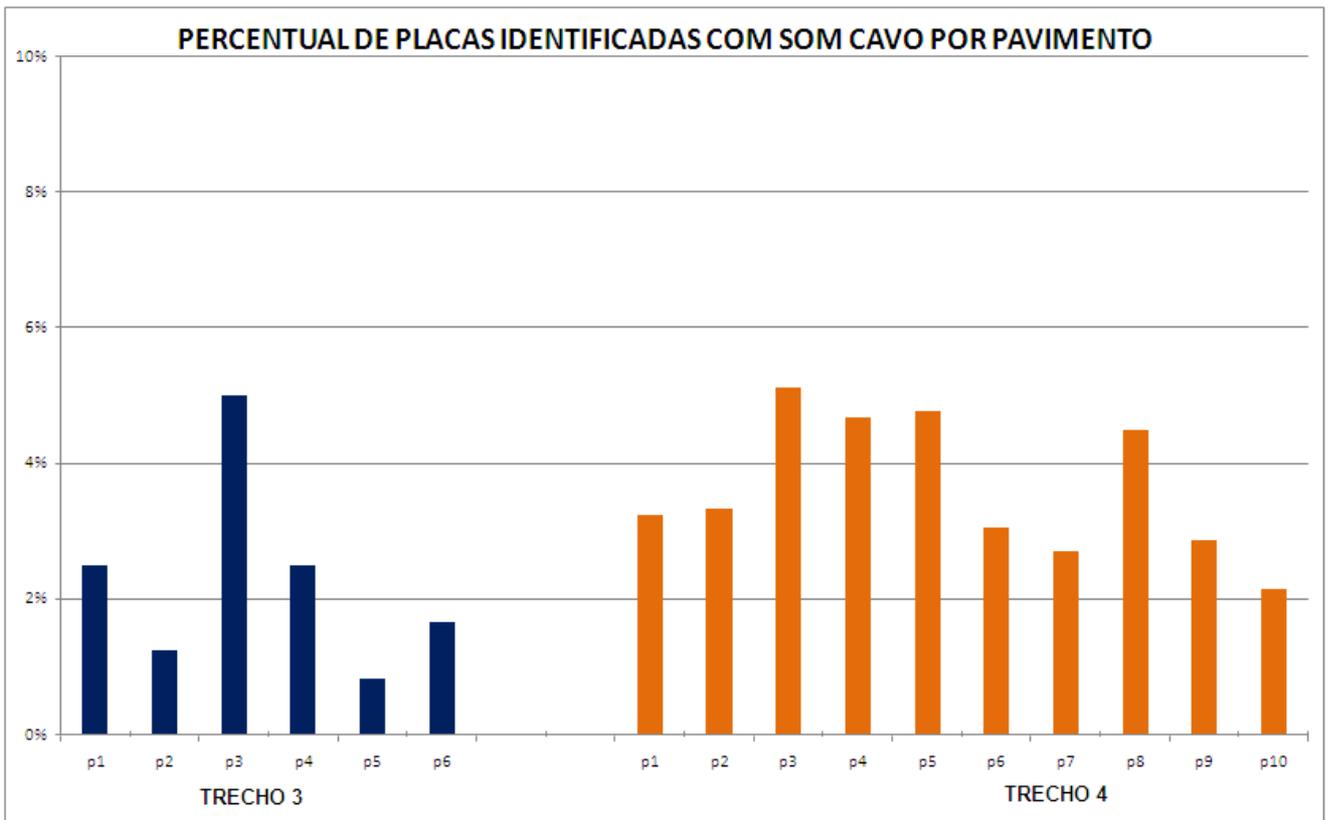
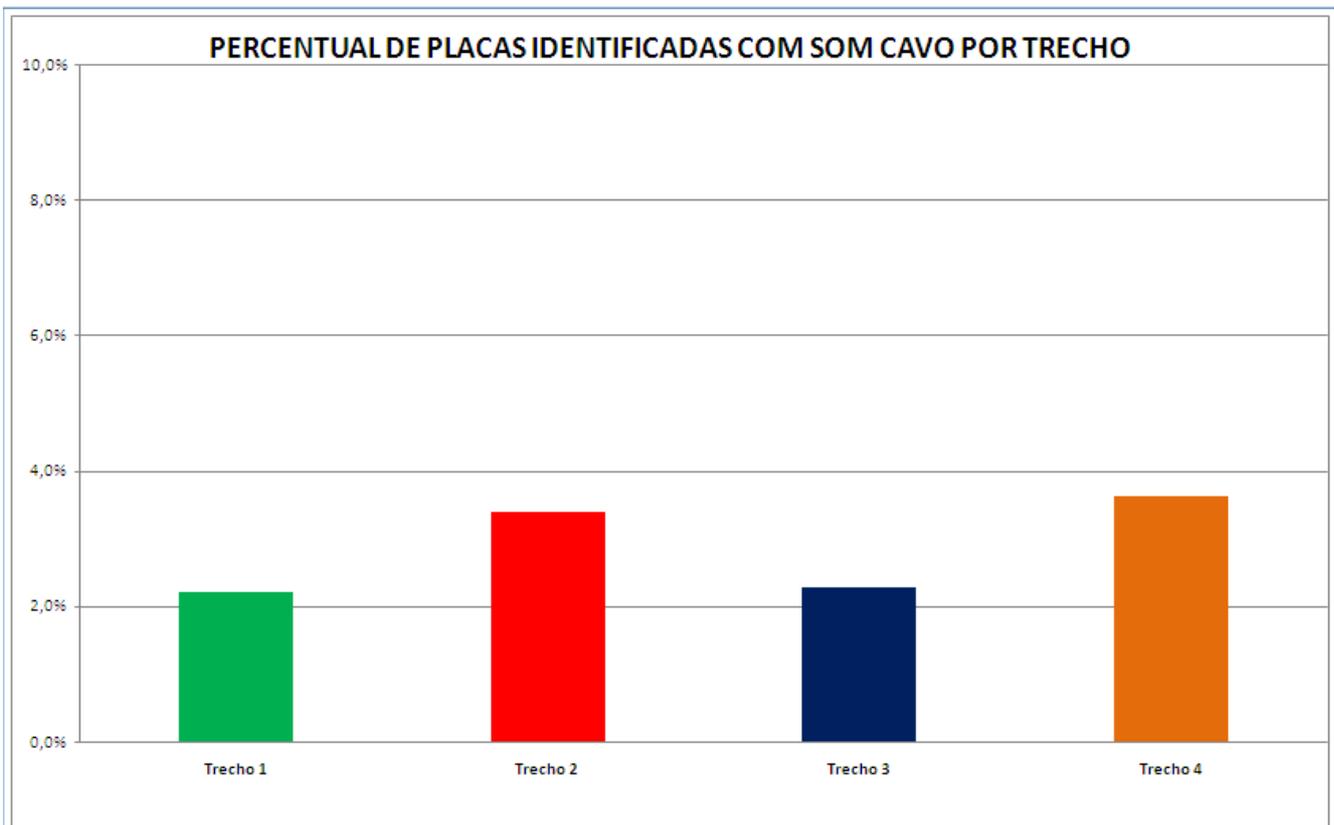
Figura 16-Gráfico com percentual de placas com som cavo divididas por trecho e pavimento.

É importante ressaltar que não há critério normativo que indique níveis aceitáveis para esse ensaio. Observa-se que todos os trechos estudados apresentaram percentuais de placas com som cavo, de forma geral, como pode ser visto no gráfico da figura 8, abaixo de 5%.

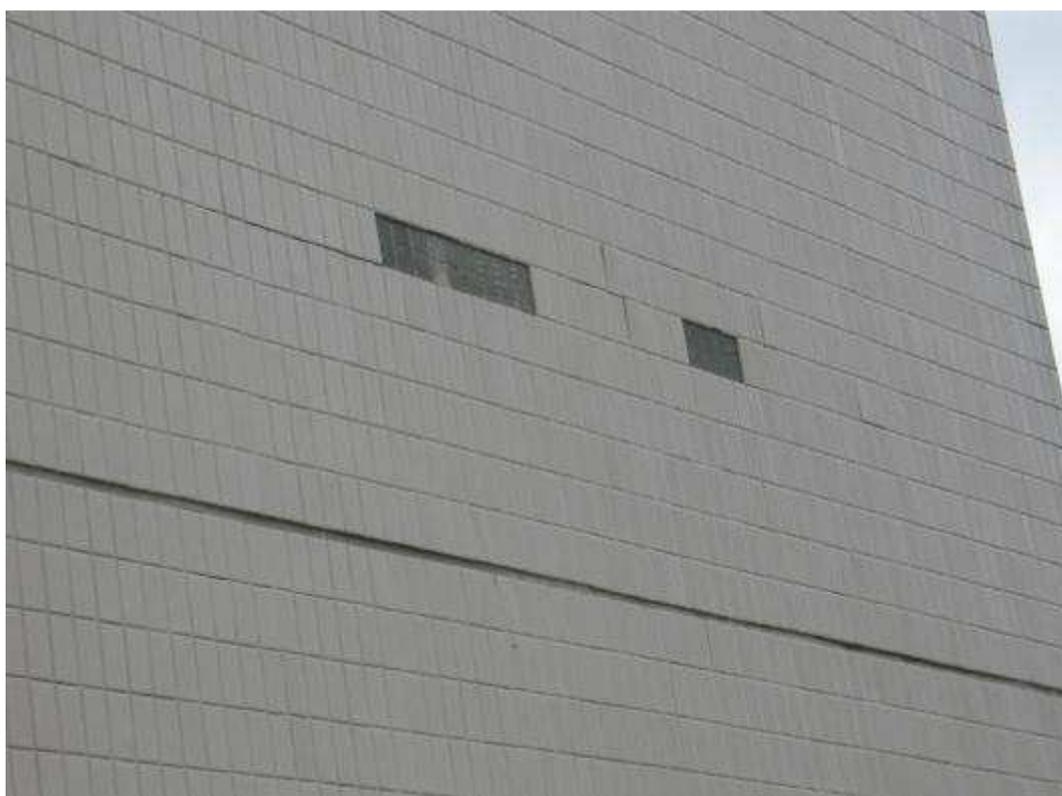
NÚMERO	AMBIENTE	ELEMENTO	LOCALIZAÇÃO	PROBLEMA ENCONTRADO OU COMENTÁRIO	FOTO
1	Fachada	Revestimento cerâmico de cor clara	Fachada oeste (um pouco acima da junta de movimentação do 3º andar)	Desplacamento (com fissura)	Foto 5 Foto 6 Foto 7 Foto 8
2	Fachada	Revestimento cerâmico de cor clara	Fachada oeste (5º andar)	Desplacamento	Foto 9 Foto 10 Foto 11
3	Fachada	Revestimento cerâmico de cor clara	Fachada oeste (7º andar, próximo ao detalhe arquitetônico na cor azul)	Desplacamento	Foto 12 Foto 13
4	Fachada	Revestimento cerâmico de cor clara	Fachada oeste (8º andar, próximo ao detalhe arquitetônico na cor azul)	Desplacamento	Foto 14
5	Fachada	Revestimento cerâmico de cor clara	Fachada oeste (9º andar)	Desplacamento	Foto 15 Foto 16
6	Fachada	Revestimento cerâmico de cor clara	3º andar. Mudança de direção de panos. Fachada oeste	Fissura vertical no rejunte	Foto 17 Foto 18 Foto 19 Foto 20
7	Fachada	Revestimento cerâmico de cor clara	No local onde houve deslocamento no 3º andar. Fachada oeste	Fissura horizontal	Foto 21

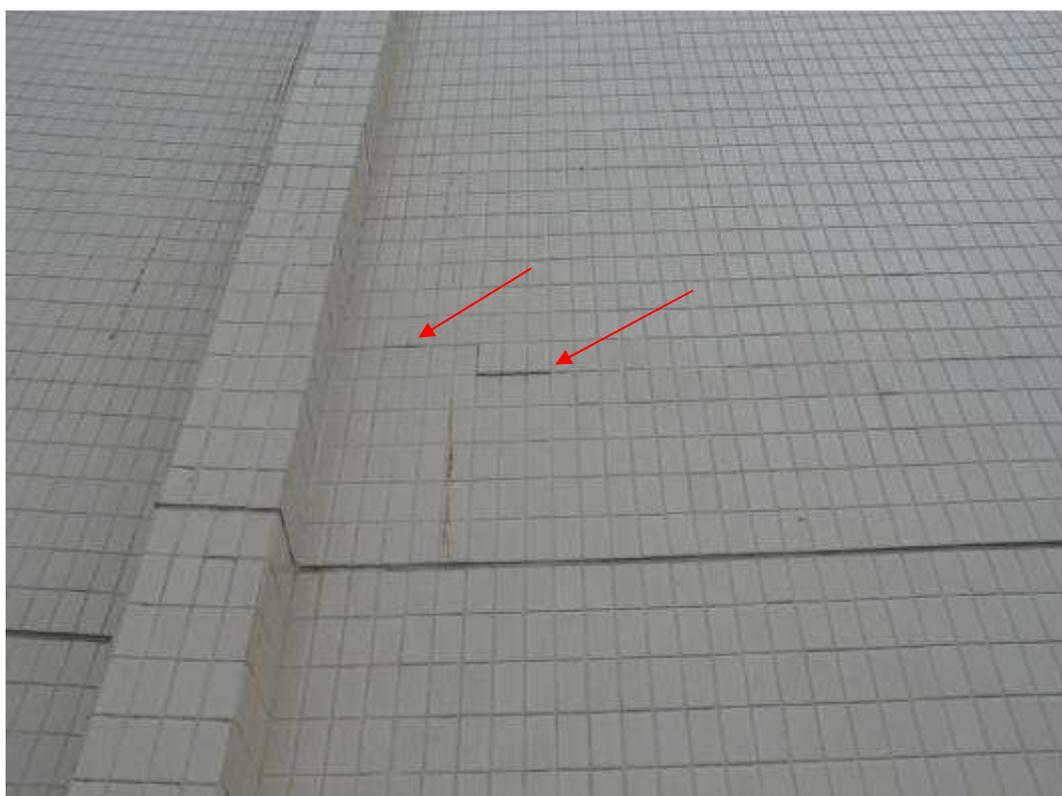
8	Fachada	Revestimento cerâmico de cor clara	Próximo ao local onde houve o descolamento no 3º andar. Oeste	Fissura inclinada (forma de degrau)	Foto 22 Foto 23

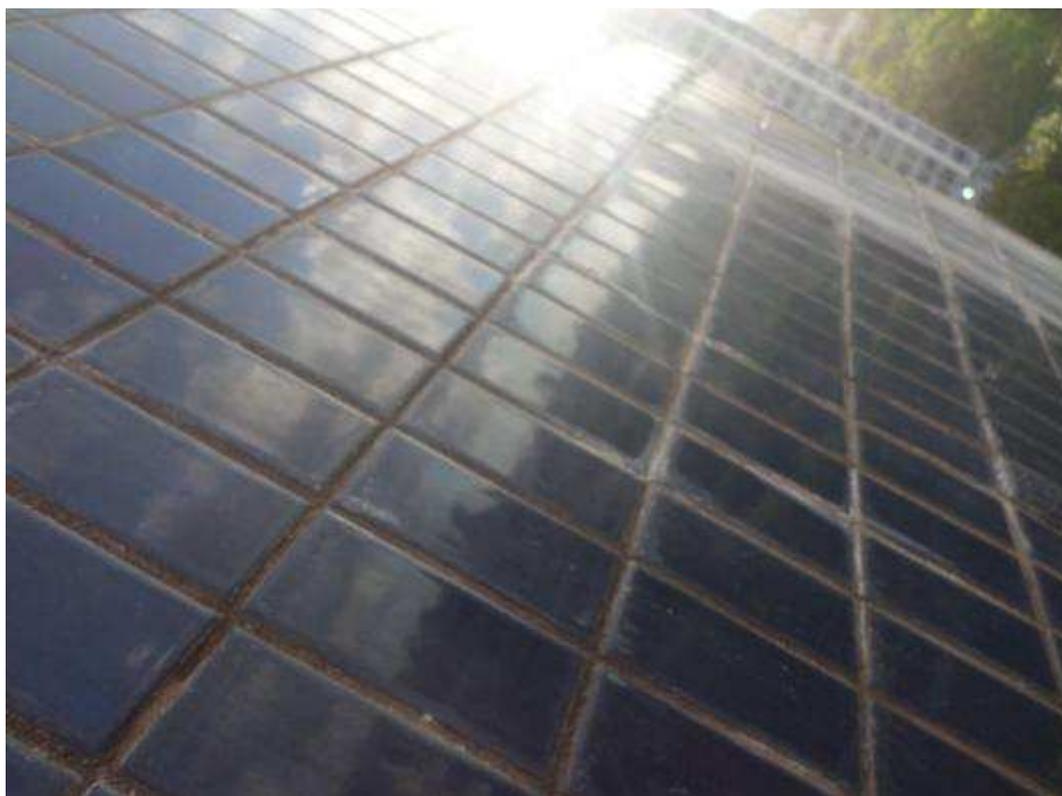
NÚMERO	AMBIENTE	ELEMENTO	LOCALIZAÇÃO	PROBLEMA ENCONTRADO OU COMENTÁRIO	FOTO
9	Fachada	Revestimento cerâmico de cor clara	Próximo ao local onde houve o descolamento no 5º andar. Fachada oeste	Fissura inclinada (forma de degrau) + descolamento	Foto 24 Foto 25 Foto 26 Foto 27
10	Fachada	Revestimento cerâmico de cor clara	Entre o 6º e 7º andares (do lado esquerdo da fachada oeste)	Fissuras escalonadas no rejunte+ falhas no rejunte	Foto 28 Foto 29
11	Fachada	Revestimento cerâmico de cor clara	Entre o 6º e 7º andares (do lado esquerdo da fachada oeste)	Falhas de preenchimento do selante da junta de movimentação	Foto 30 Foto 31
12	Fachada	Junta de movimentação horizontal	3º andar. Fachada oeste	Fissuras, desgaste e falhas de preenchimento	Foto 32 Foto 33 Foto 34 Foto 35
13	Fachada	Cerâmica azul	Fachada oeste (10º pavimento)	Eflorescência + deslocamento	Foto 36 Foto 37 Foto 38
14	Fachada	Cerâmica azul	Fachada oeste (entre o 10º e 7º andares)	Fissuras em forma de degrau no rejunte + ausência de limpeza	Foto 39 Foto 40

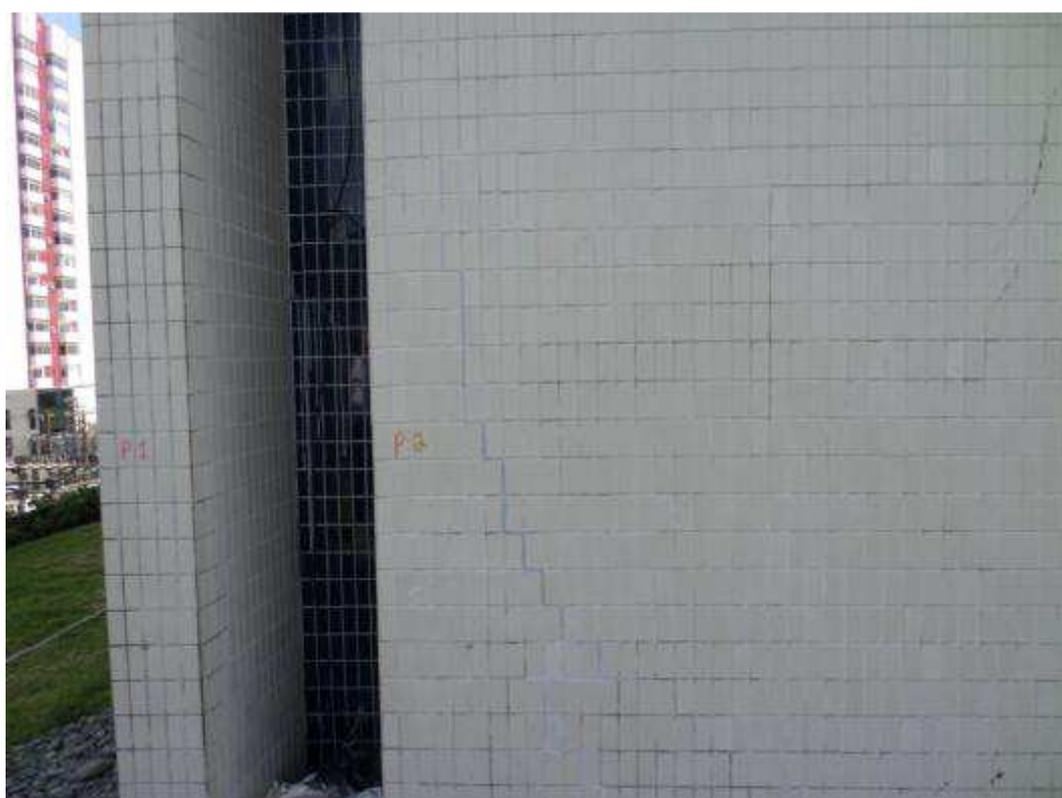
NÚMERO	AMBIENTE	ELEMENTO	LOCALIZAÇÃO	PROBLEMA ENCONTRADO OU COMENTÁRIO	FOTO
18	Fachada	Junta de movimentação horizontal	Fachada Sul (próximo à fachada oeste)	Juntas de movimentação com espessuras diferentes	Foto 48 Foto 49 Foto 50
19	Fachada	Junta de movimentação horizontal	Fachada Sul (próximo à fachada oeste) jardim	Ausência de selante de poliuretano na junta. Foi utilizado argamassa de rejunte	Foto 51 Foto 52
20	Fachada	Junta de movimentação horizontal	Fachada Sul (próximo à fachada oeste)	Selante fissurado, ressecado e com preenchimento não conforme	Foto 53
21	Fachada	Junta de movimentação horizontal	Fachada Sul (próximo à fachada oeste) 3º andar jardim	Indícios de reparo na junta de movimentação e rejunte. Utilização de material inadequado	Foto 54 Foto 55 Foto 56
22	Fachada	Revestimento cerâmico claro	Fachada Sul (próximo à fachada oeste) 3º andar jardim	Fissuras escalonadas partindo do pilar	Foto 57 Foto 58

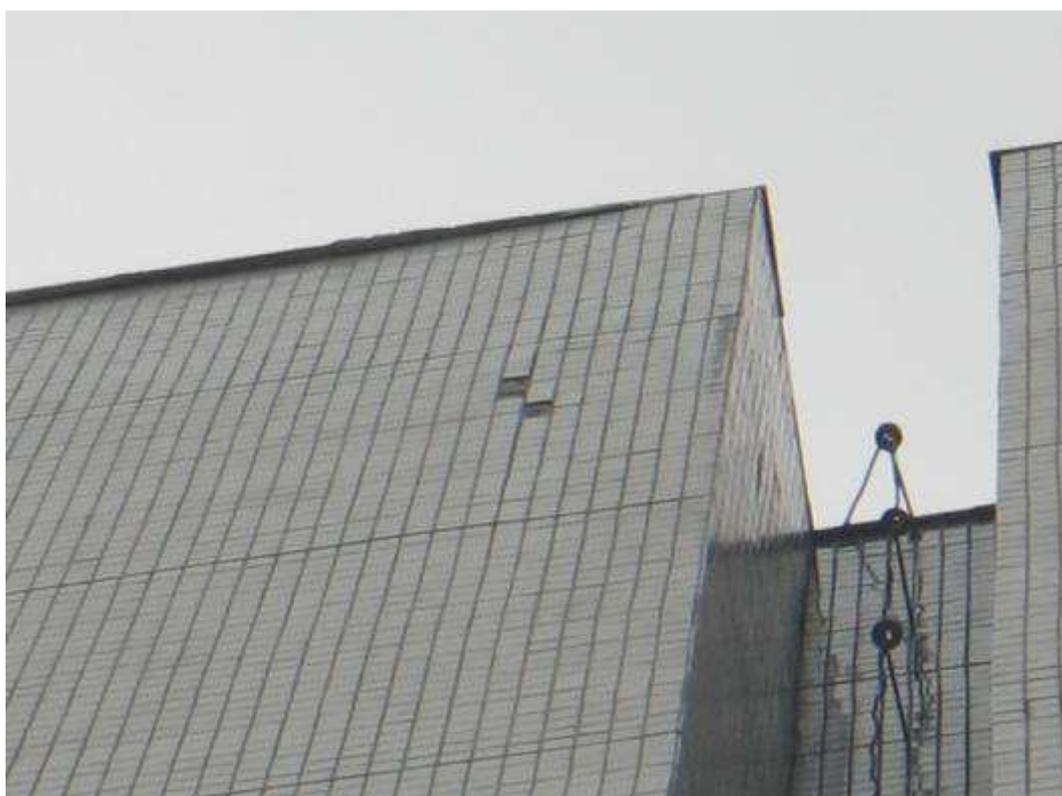
23	Fachada	Revestimento cerâmico de cor clara	Fachada norte (próximo à fachada oeste)	Descolamento pontual no último andar	Foto 59 Foto 60
24	Fachada	Junta de movimentação horizontal	Fachada norte (próximo à fachada oeste) 3º andar	Selante fissurado e ressecado	Foto 61 Foto 62 Foto 63 Foto 64
25	Fachada	Junta de movimentação horizontal	Fachada norte (próximo à fachada oeste) 3º andar	Ausência de junta de movimentação no trecho interno da reentrância	Foto 65
26	Fachada	Revestimento cerâmico de cor azul	Fachada oeste ao lado do elevador	Descolamento do revestimento cerâmico em diversos locais	Foto 66 Foto 67 Foto 68 Foto 69

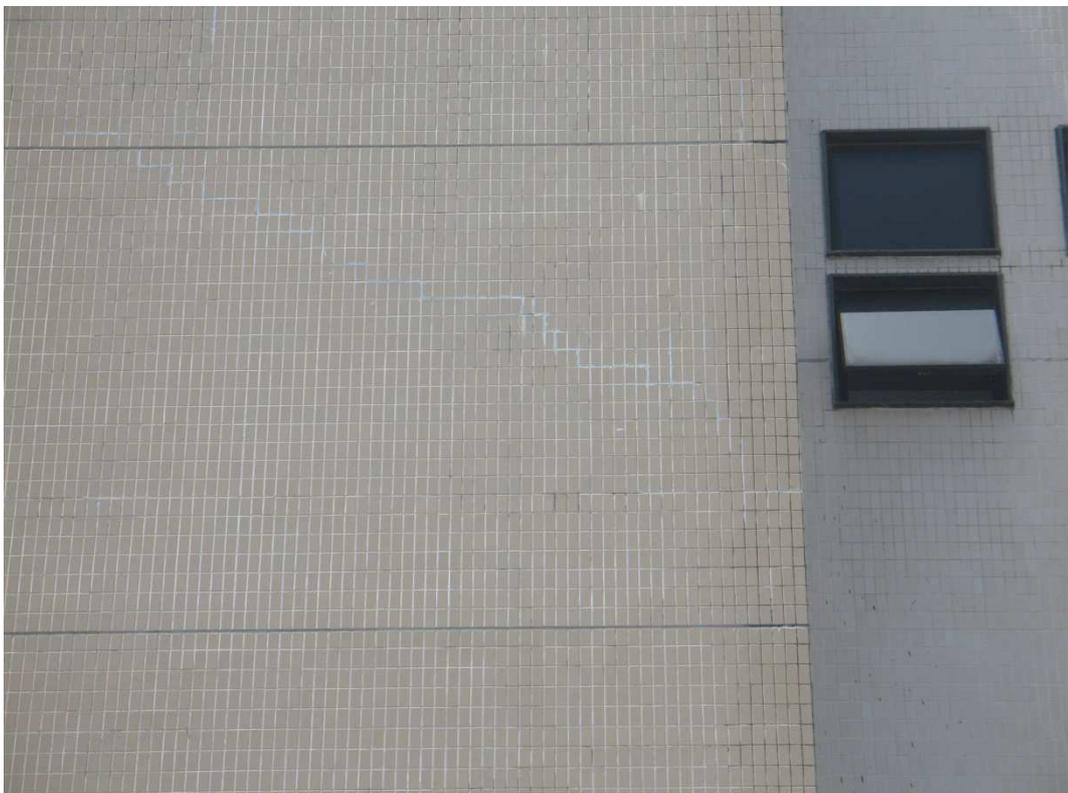
NÚMERO	AMBIENTE	ELEMENTO	LOCALIZAÇÃO	PROBLEMA ENCONTRADO OU COMENTÁRIO	FOTO
35	Fachada	Revestimento cerâmico de cor clara	Fachada norte (fissura horizontal a 1,9 m de distância da platibanda) fissuras inclinadas espalhadas nos últimos pavimentos	Fissura horizontal + inclinadas	Foto 110 Até Foto 121
36	Fachada	Revestimento cerâmico de cor clara	Fachada norte (últimos andares)	Descolamentos pontuais	Foto 121 Até Foto 129
37	Fachada	Junta de movimentação vertical e horizontal	Últimos andares (Fachada norte)	Baixíssima espessura do selante das juntas, estando, em alguns casos, o elemento de apoio (tarucel) à mostra.	Foto 130 Foto 131 Foto 132
38	Fachada	Rejunte do revestimento claro	3º andar (bordo inferior de janela) (Fachada norte ao lado esquerdo da passarela)	Fissuras inclinadas	Foto 133 Foto 134 Foto 135 Foto 136
39	Fachada	Rejunte do revestimento da caixa de escada	Últimos andares (Fachada norte)	Indícios de recuperação de fissura em rejunte	Foto 137 Foto 138

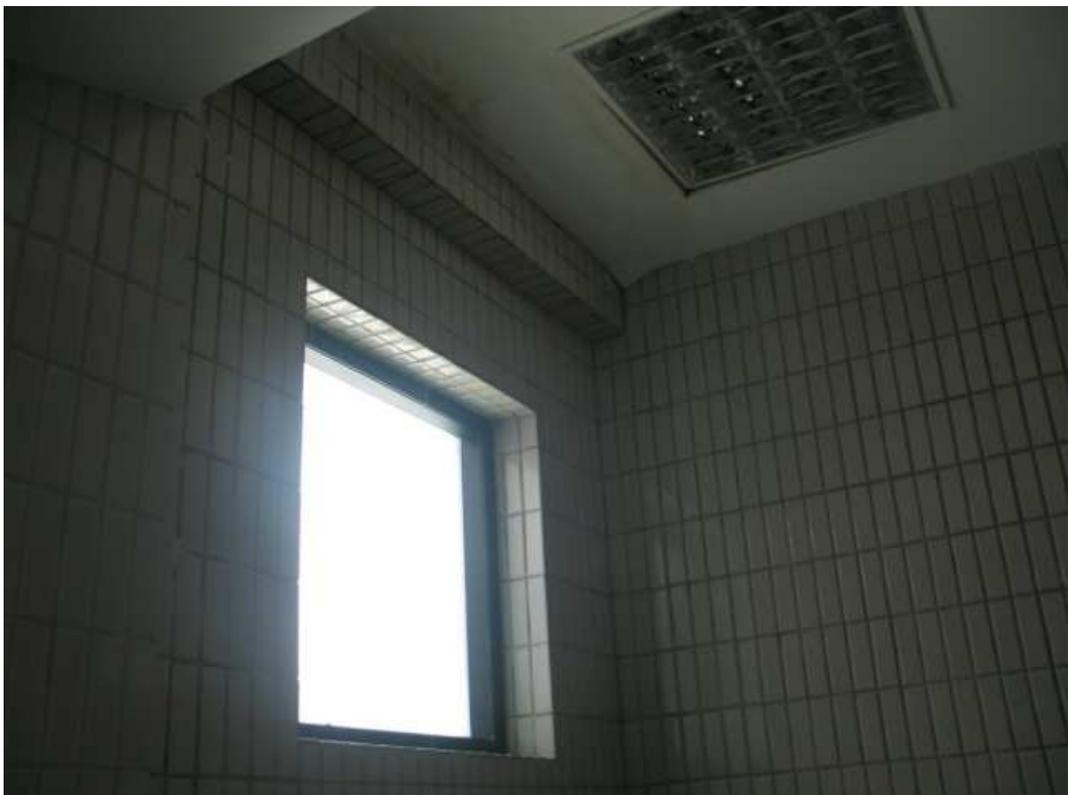
40	Fachada	Janela	3º andar da caixa de escada (Fachada oeste)	Vidro trincado	Foto 139
41	Fachada	Janela	10º andar da caixa de escada (Fachada oeste)	Vidro trincado	Foto 140 Foto 141
42	Fachada	Revestimento cerâmico de cor clara	10º andar (fachada norte) abaixo do reservatório superior de água	Fissuras inclinadas	Foto 142 Até Foto 149

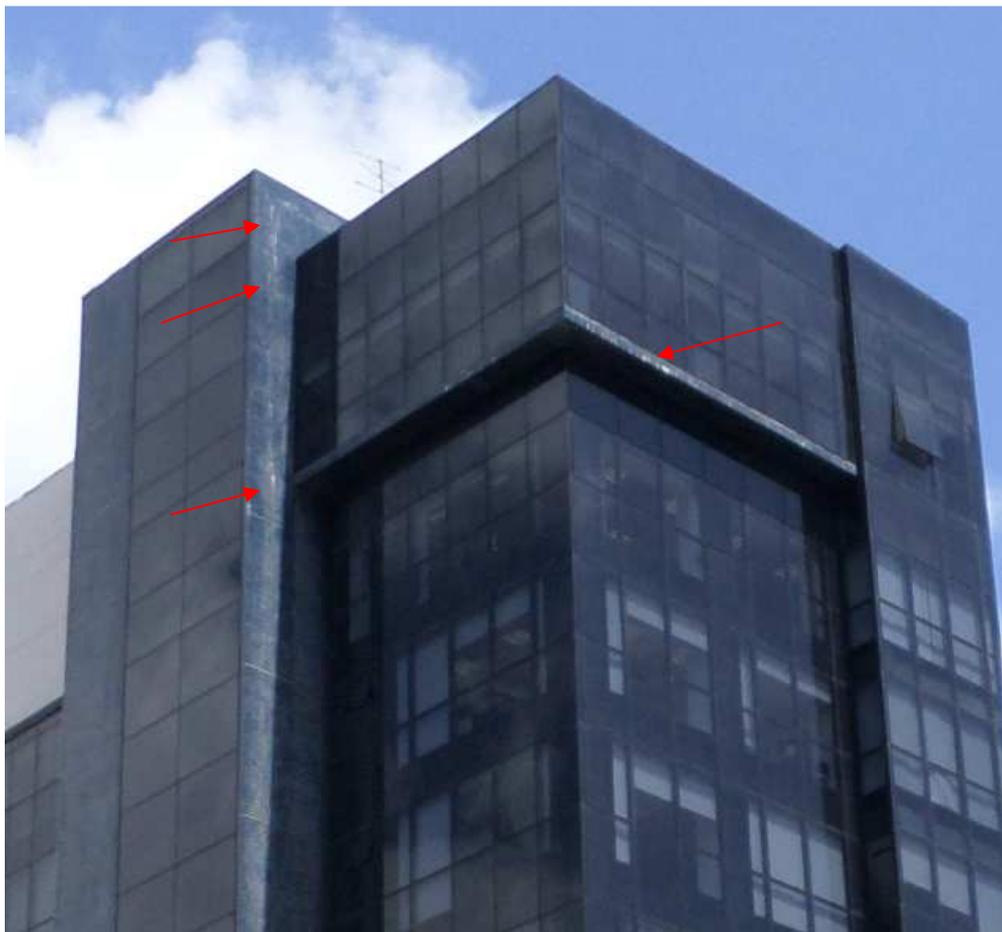
Foto 178-Fachada frontal. Manchas esbranquiçadas no revestimento cerâmico.
