RELATÓRIO DE INSPEÇÃO DE FACHADA

RLT.TCN-001.15-02

CLIENTE: TRIBUNAL DE CONTAS DO ESTADO DE PERNAMBUCO
ATT.: Eng. Bruno Barros
DATA: Novembro de 2014 a Janeiro de 2015

AO
TRIBUNAL DE CONTAS DO ESTADO DE PERNAMBUCO
OBRA: EDF. Dom Helder Câmara
Att.:Eng. Bruno Barros
Assunto: Relatório de inspeção da fachada

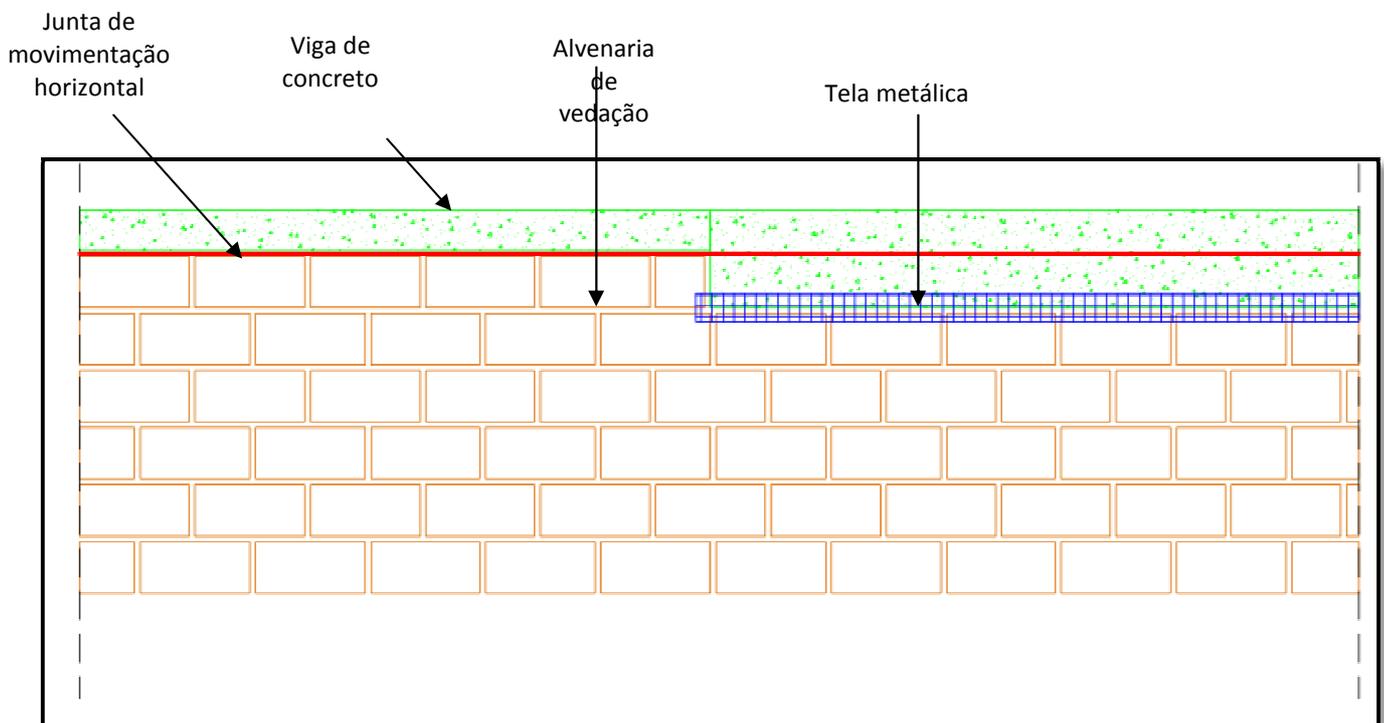
Este fato pode, a priori, levar a crer numa falha de execução quanto à locação das juntas. Mesmo assim, não pode-se afirmar que essa seria uma falha pontual ou ocorre em mais trechos. Outra opção para explicar esse ocorrido, é a alternativa tomada por alguns projetistas, onde, por motivos de estética, quando se tem vigas de alturas diferentes adjacentes, é mantido o nível da junta e utiliza-se tela na região de fundo de viga para a viga que esteja num nível diferente, conforme Figura 19. Este artifício é comumente utilizado em caixas de escada.

Figura 19-Detalhe de artifício utilizado em alguns projetos de fachada para manter harmonia na estética.

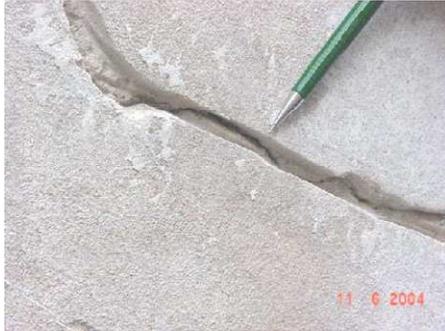
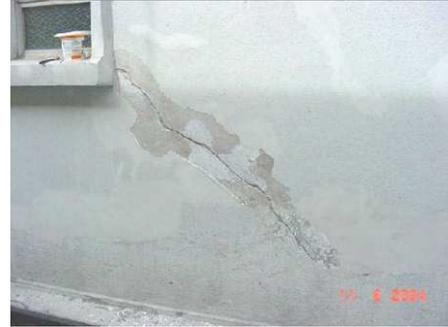
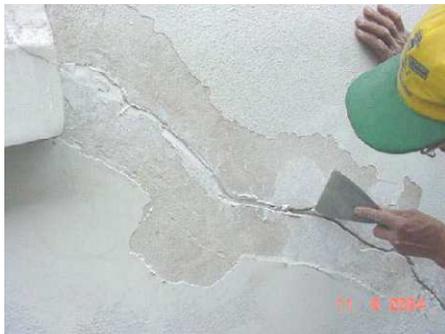
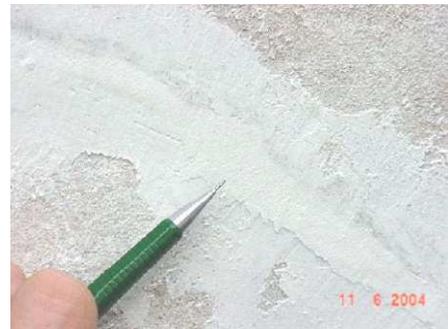
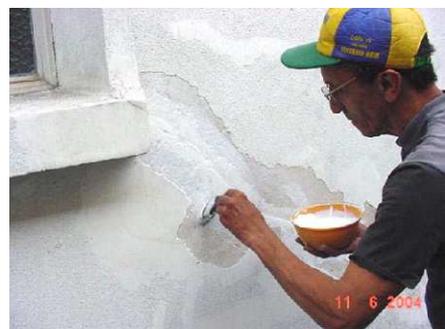
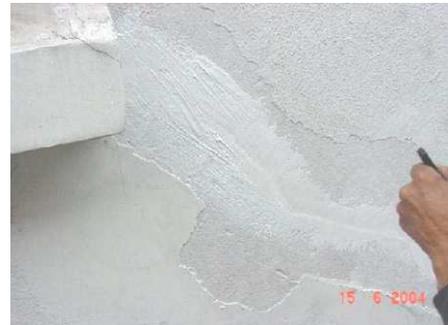
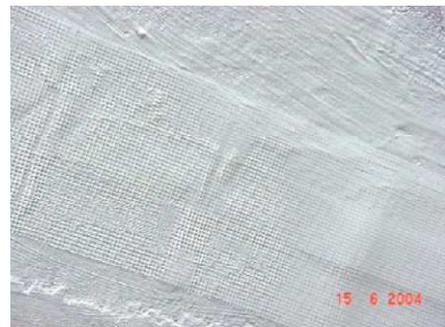
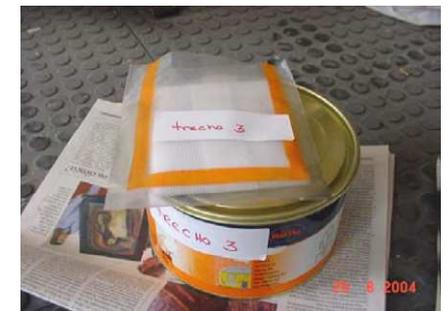
Figura 20- abertura da fissura com disco de corte

Figura 21- vista da abertura ao longo da fissura e remoção do acabamento com 12 cm de largura

Figura 22- calafetação da fissura com massa acrílica

Figura 23- detalhe da fissura calafetada com massa acrílica em 2 demãos

Figura 24- imprimação

Figura 25- 1ª demão de impermeabilizante acrílico

Figura 26- aplicação da 2ª demão do impermeabilizante acrílico estruturado com tela de poliéster com bandagem central

Figura 27- materiais utilizados: massa acrílica e tela de poliéster com bandagem central.

A tela é cortada de forma a acompanhar o sentido da fissura, procurando-se manter a bandagem central sobre a fissura. Ao fim desta etapa, deve-se esperar 3 horas para secagem.

Por fim, deve-se aplicar mais 03 demãos do impermeabilizante acrílico, aguardando sempre um intervalo mínimo de 03 horas entre demãos.

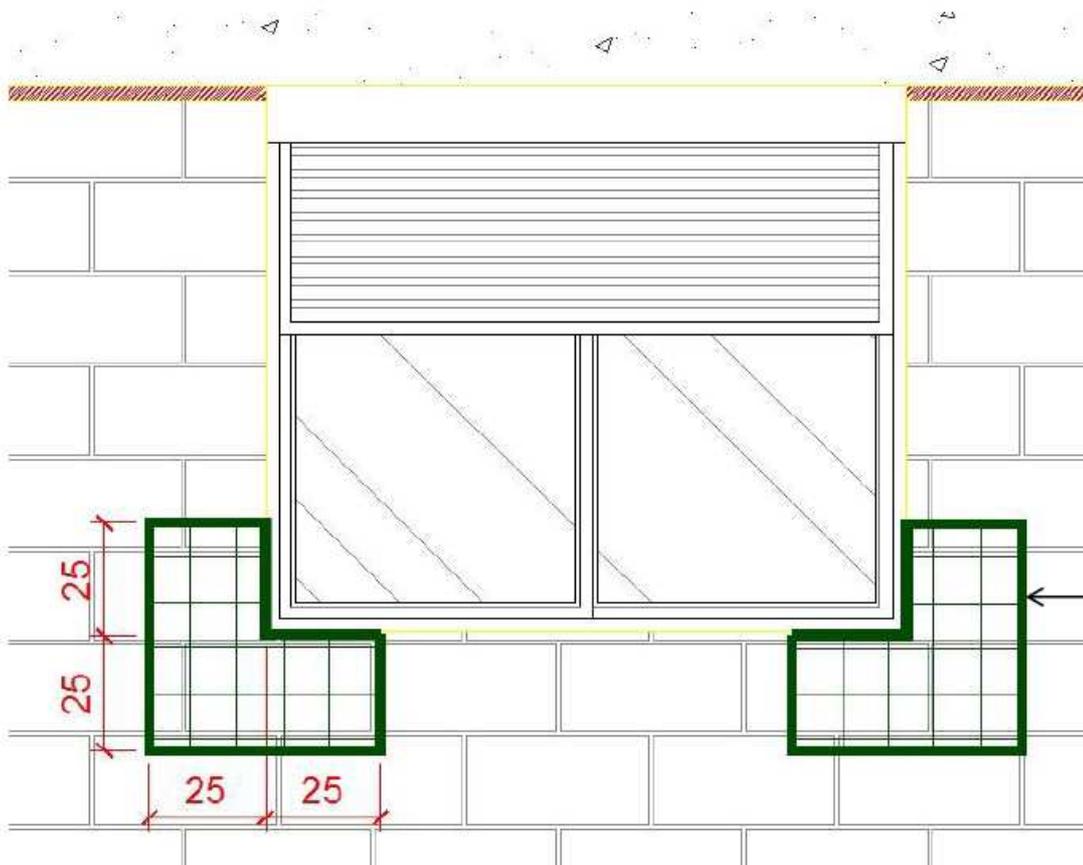
Figura 28-Detalhe de reforço de tela nas argamassa de revestimento. Fonte:Curso de patologia das construções do professor Alexandre Tomazeli.

Com o intuito de evitar as fissuras que surgem nas quinas das aberturas de janelas, além da utilização de contravergas, pode-se utilizar telas eletrossoldadas de arame galvanizado, posicionadas conforme Figura 28. Vale lembrar que a tela deve ficar imersa na argamassa de emboço, não devendo estar “colada” na base.

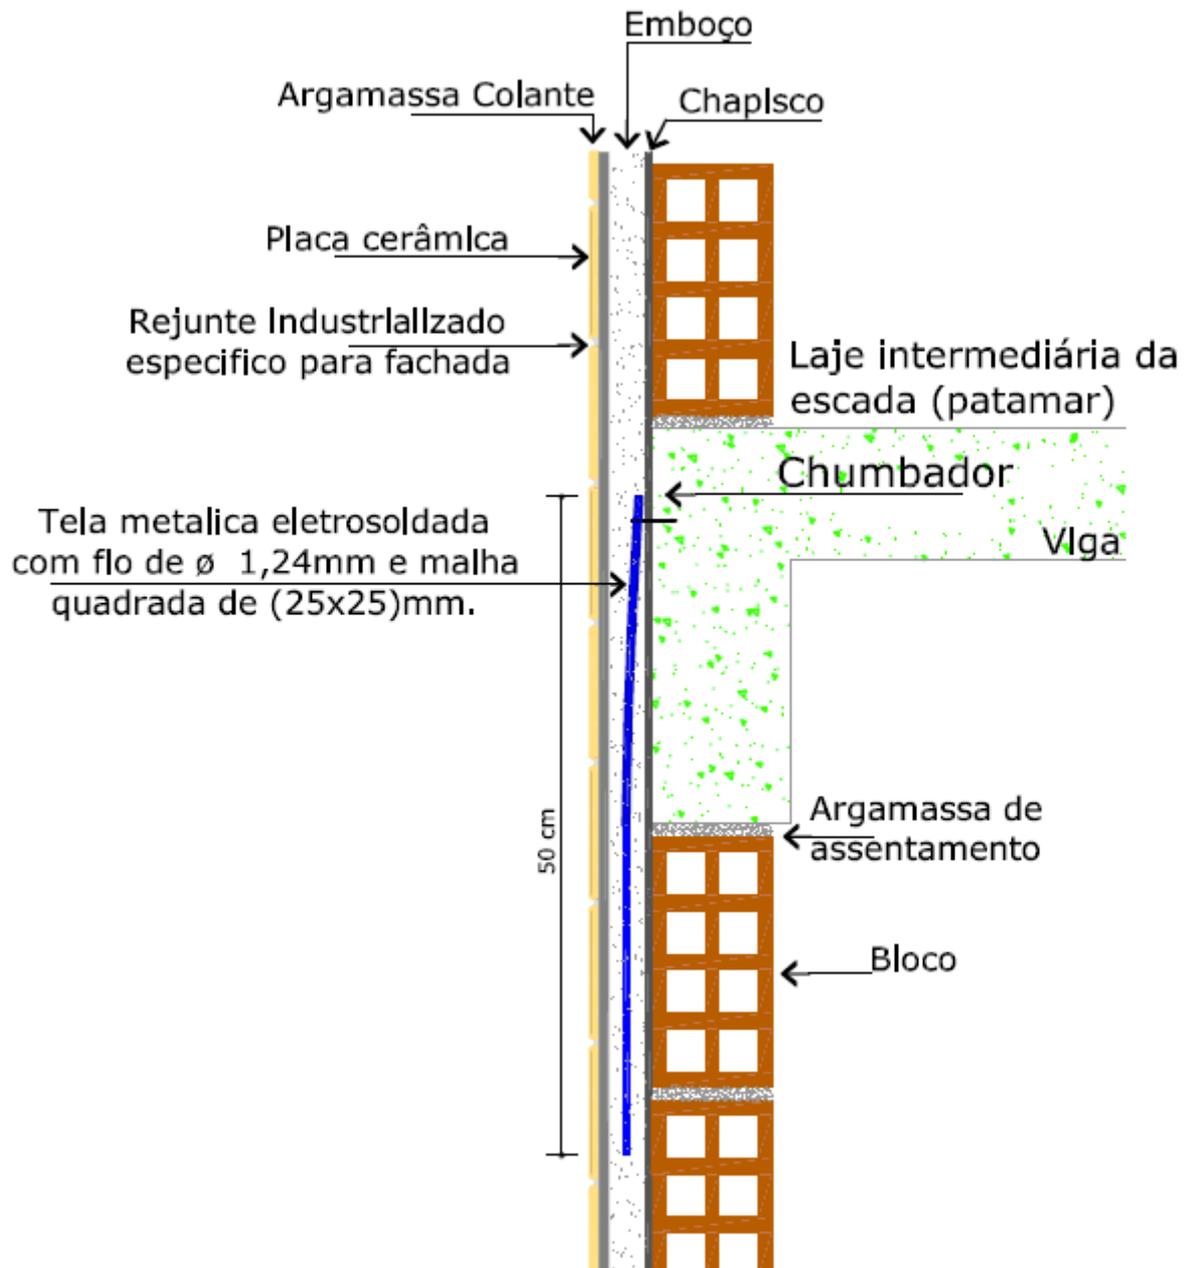
Figura 29-Detalhe da aplicação de reforço com tela soldada em revestimento de argamassa.

Em outros casos, de forma geral, a tela deve ser fixada na estrutura de concreto, deve-se então levantá-la, aplicar à primeira “chapada” de argamassa, depois soltar a tela, e aplicar a segunda camada de argamassa para que assim a tela possa ficar imersa ao longo da espessura do revestimento, conforme Figura 29.

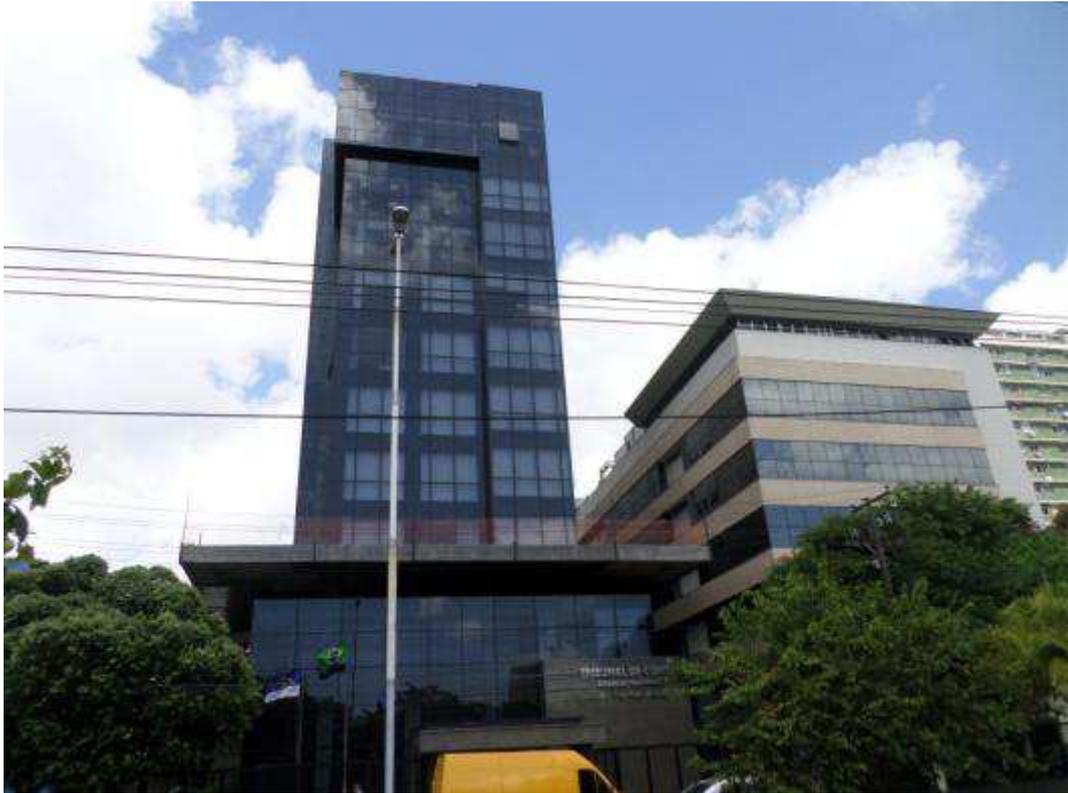
Foto 1

- **Fachada frontal leste** – voltada para a Rua da Aurora (Foto 1)
- **Fachada posterior oeste**– voltada para a Rua da Saudade (Foto 2)
- **Fachada lateral Norte** – voltada para a Av. Mário Melo (Foto 3)
- **Fachada lateral Sul** – voltada para Rua João Lira (Foto 4).

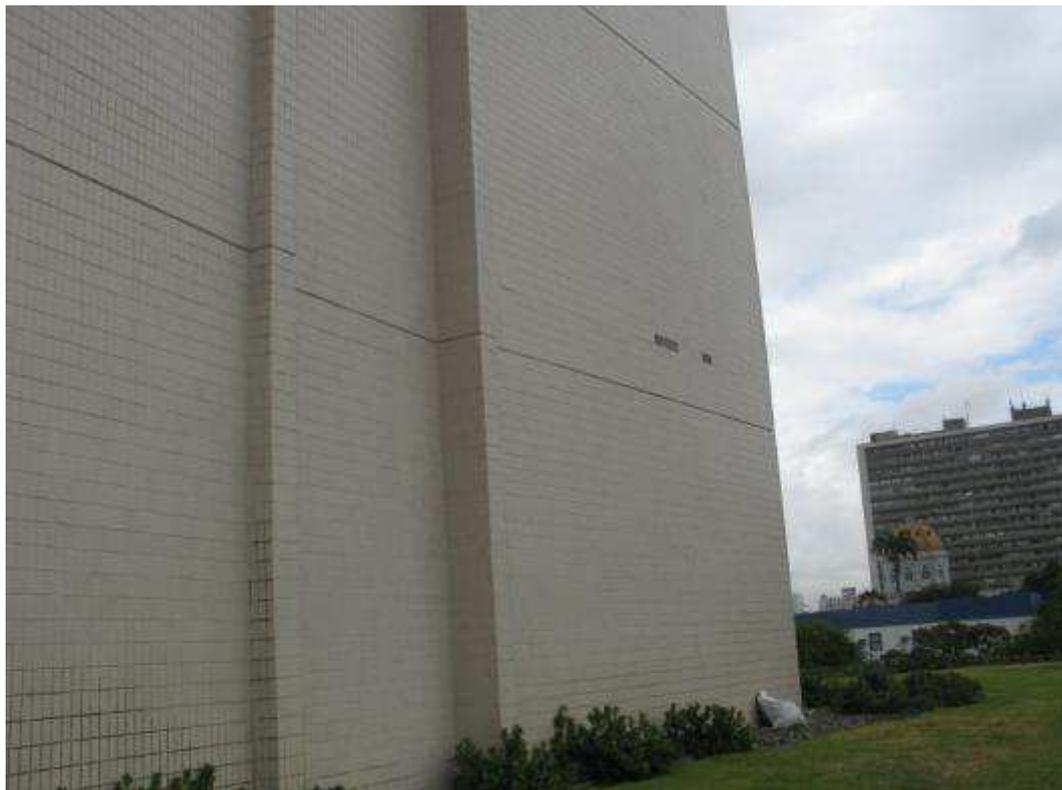
NÚMERO	AMBIENTE	ELEMENTO	LOCALIZAÇÃO	PROBLEMA ENCONTRADO OU COMENTÁRIO	FOTO
1	Fachada	Revestimento cerâmico de cor clara	Fachada oeste (um pouco acima da junta de movimentação do 3º andar)	Desplacamento (com fissura)	Foto 5 Foto 6 Foto 7 Foto 8
2	Fachada	Revestimento cerâmico de cor clara	Fachada oeste (5º andar)	Desplacamento	Foto 9 Foto 10 Foto 11
3	Fachada	Revestimento cerâmico de cor clara	Fachada oeste (7º andar, próximo ao detalhe arquitetônico na cor azul)	Desplacamento	Foto 12 Foto 13
4	Fachada	Revestimento cerâmico de cor clara	Fachada oeste (8º andar, próximo ao detalhe arquitetônico na cor azul)	Desplacamento	Foto 14
5	Fachada	Revestimento cerâmico de cor clara	Fachada oeste (9º andar)	Desplacamento	Foto 15 Foto 16
6	Fachada	Revestimento cerâmico de cor clara	3º andar. Mudança de direção de panos. Fachada oeste	Fissura vertical no rejunte	Foto 17 Foto 18 Foto 19 Foto 20
7	Fachada	Revestimento cerâmico de cor clara	No local onde houve deslocamento no 3º andar. Fachada oeste	Fissura horizontal	Foto 21

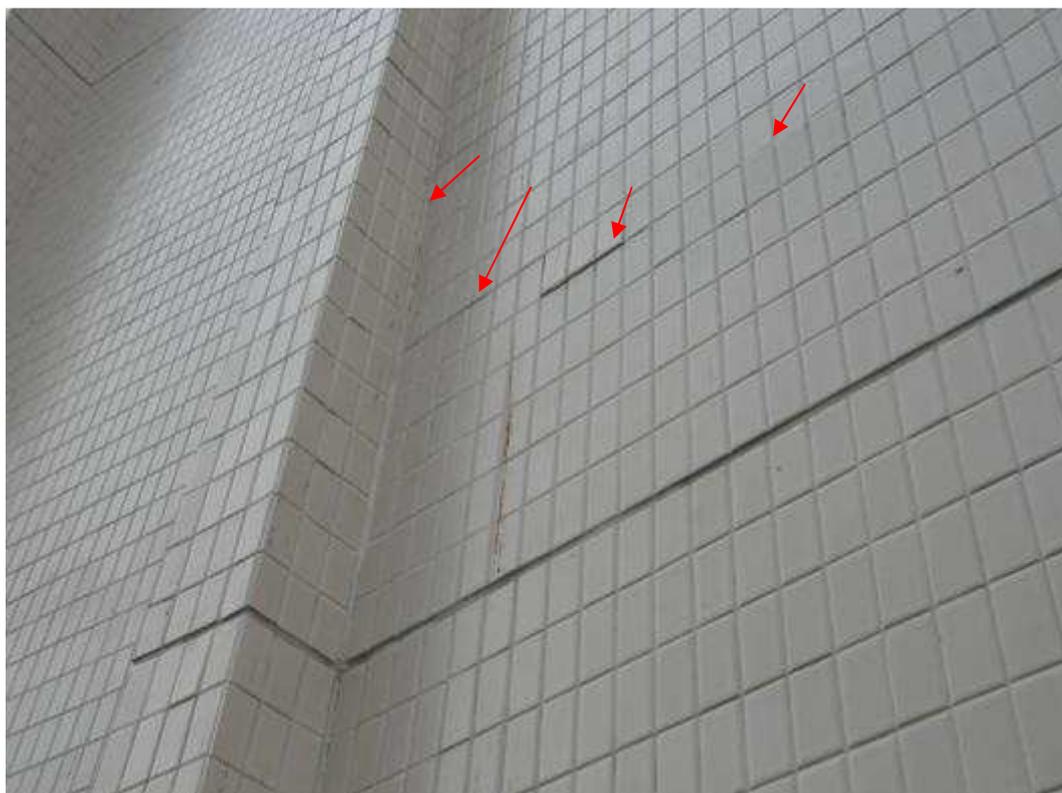
8	Fachada	Revestimento cerâmico de cor clara	Próximo ao local onde houve o descolamento no 3º andar. Oeste	Fissura inclinada (forma de degrau)	Foto 22 Foto 23

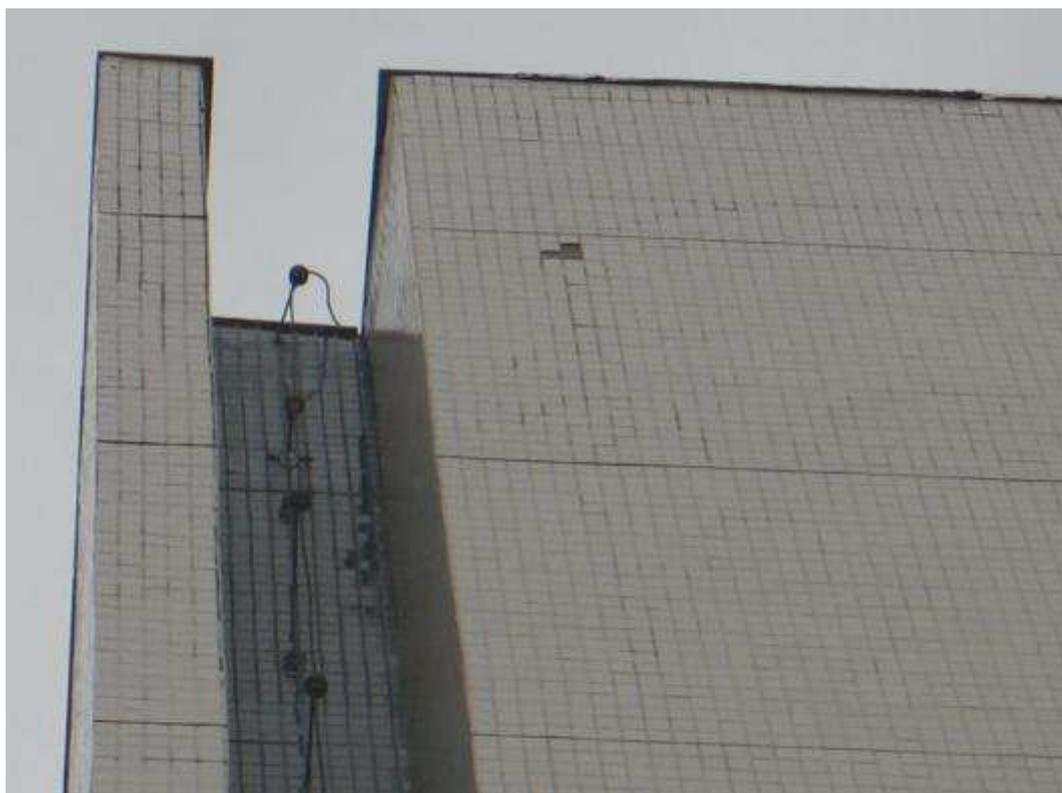
Foto 41

No tocante à produção do revestimento, a ocorrência de vazios de preenchimento da argamassa no tardo das placas cerâmicas é um indicativo característico de falhas existentes durante o processo de execução (Foto 41). Estes vazios reduzem a extensão de aderência, ou área de contato, entre a argamassa adesiva e a placa, o que impossibilita a ancoragem, seja física ou química, entre estes componentes nestas regiões.

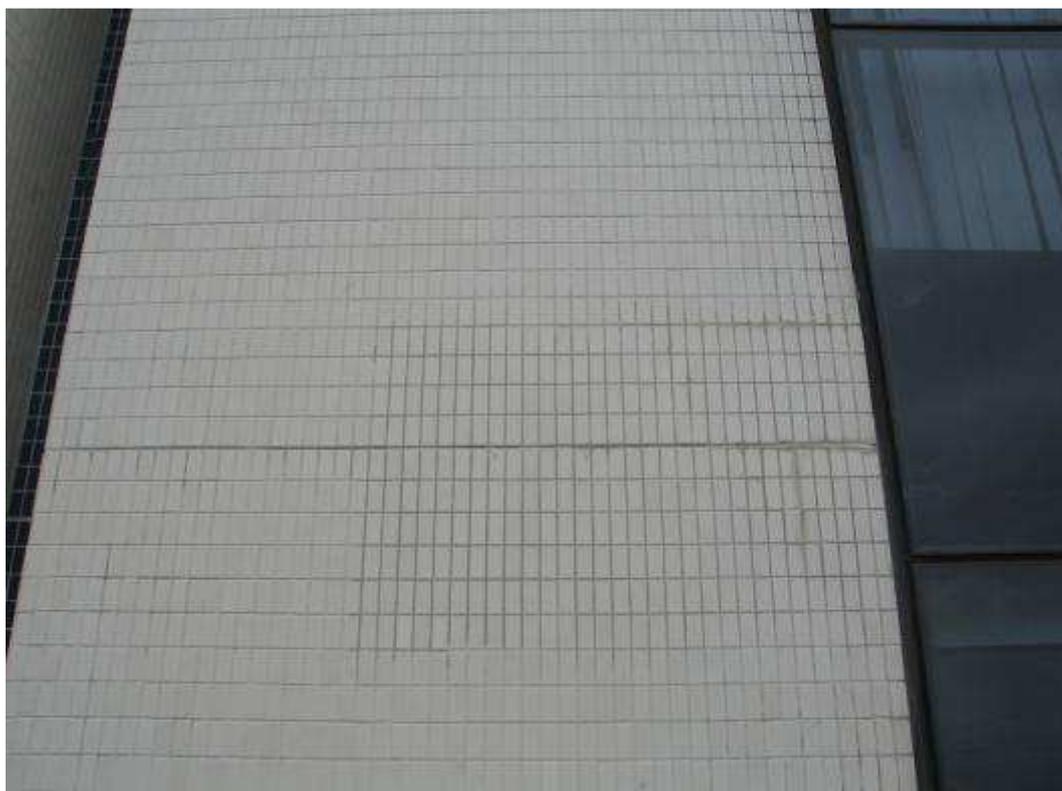
Foto 53

Também há falhas de execução das juntas de movimentação (foto 53), além de um ressecamento excessivo, muito antes do previsto para esse tipo de produto, ambos os fatores que podem estar contribuindo para a ocorrência dos problemas.

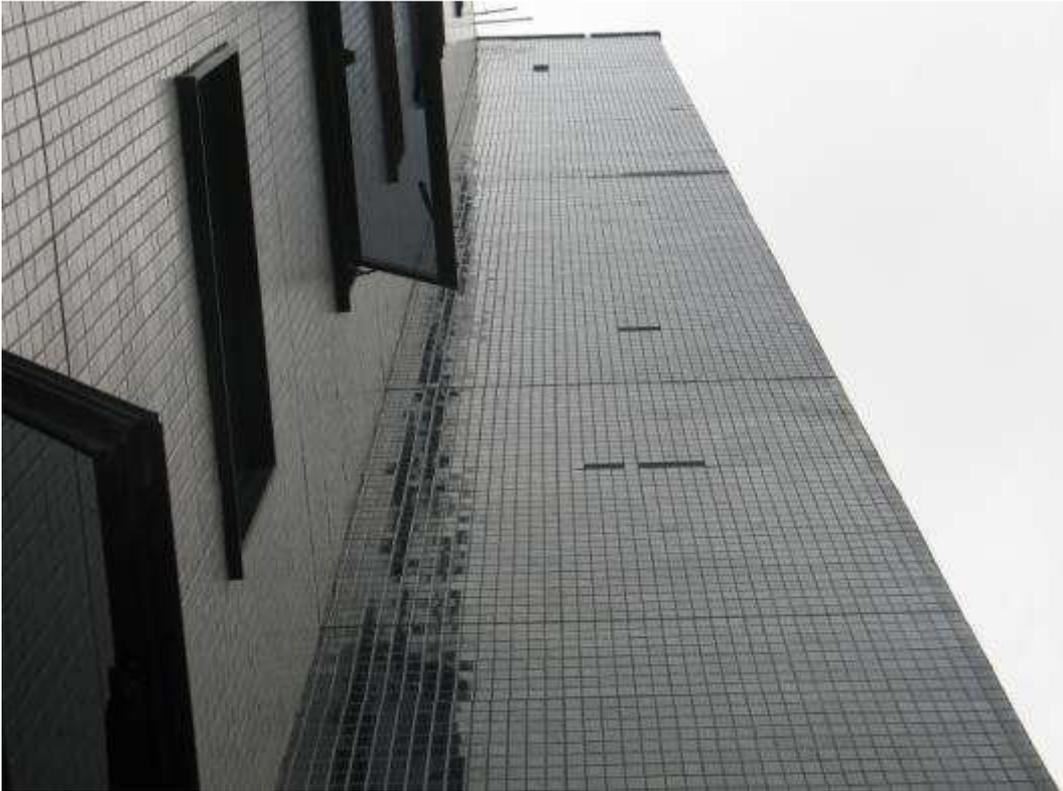
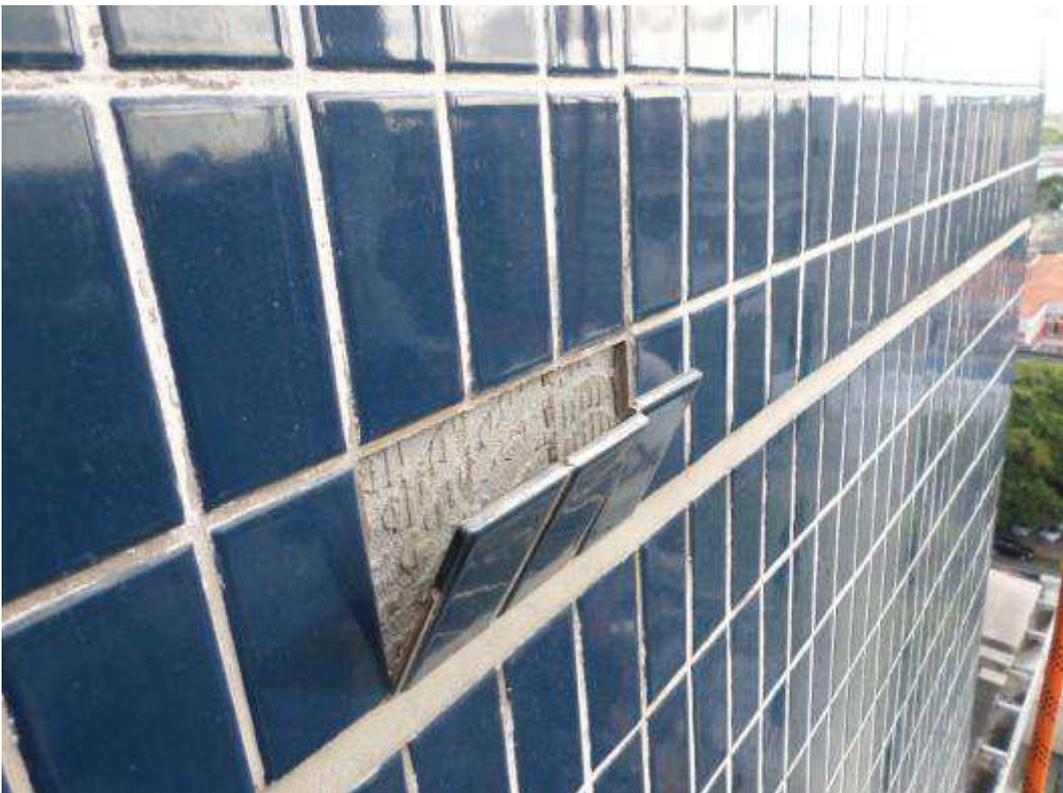
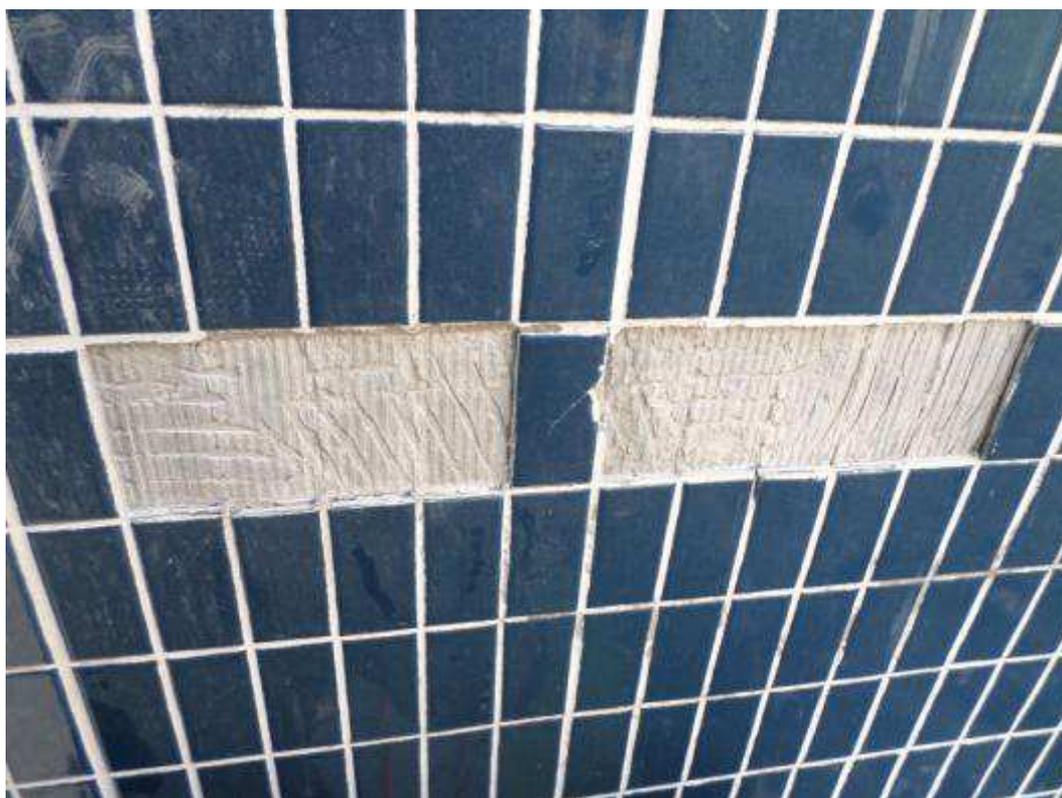
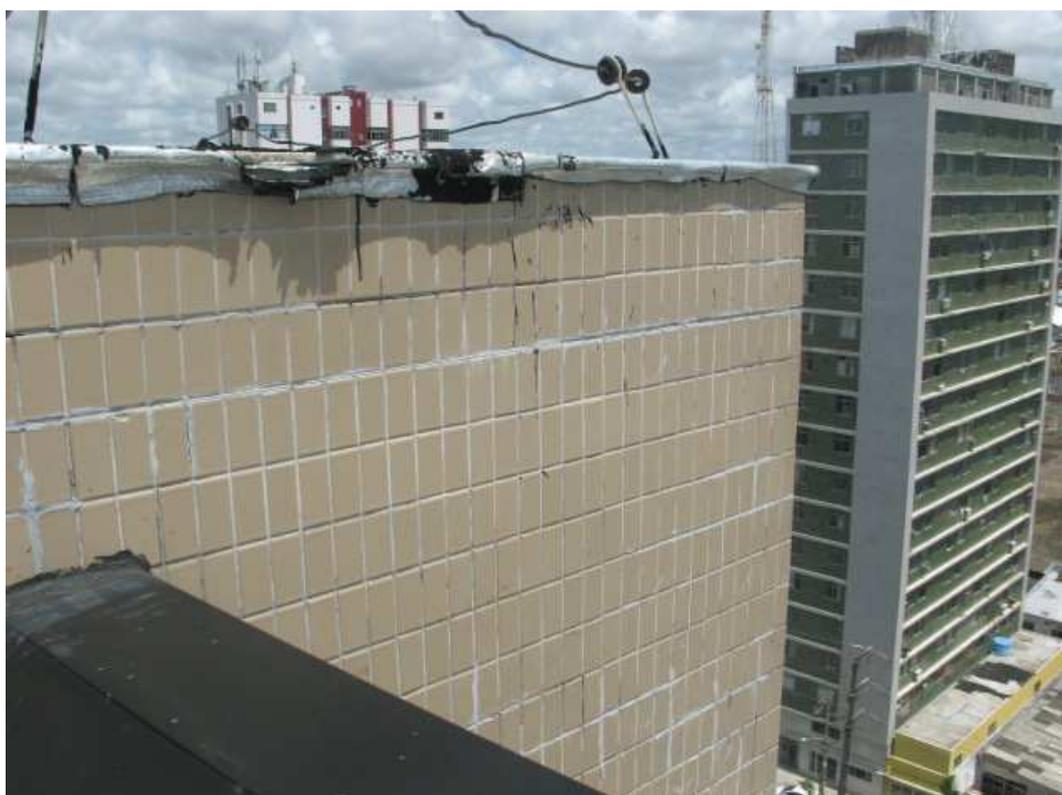
23	Fachada	Revestimento cerâmico de cor clara	Fachada norte (próximo à fachada oeste)	Descolamento pontual no último andar	Foto 59 Foto 60
24	Fachada	Junta de movimentação horizontal	Fachada norte (próximo à fachada oeste) 3º andar	Selante fissurado e ressecado	Foto 61 Foto 62 Foto 63 Foto 64
25	Fachada	Junta de movimentação horizontal	Fachada norte (próximo à fachada oeste) 3º andar	Ausência de junta de movimentação no trecho interno da reentrância	Foto 65
26	Fachada	Revestimento cerâmico de cor azul	Fachada oeste ao lado do elevador	Descolamento do revestimento cerâmico em diversos locais	Foto 66 Foto 67 Foto 68 Foto 69

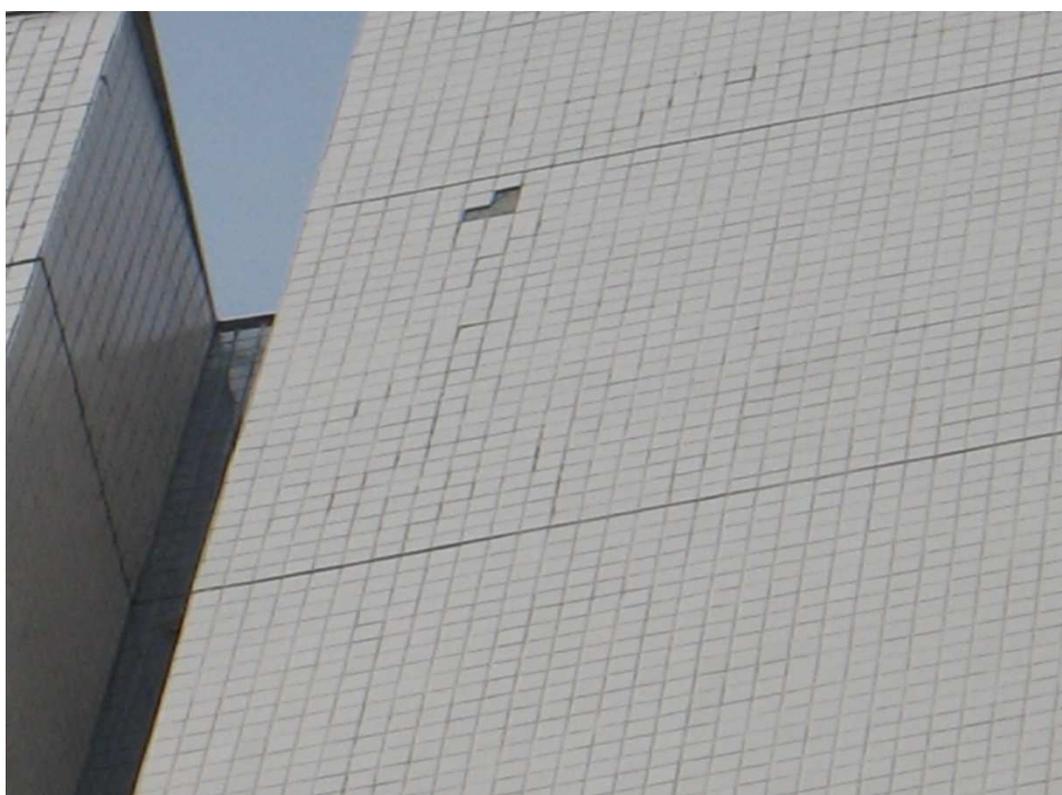
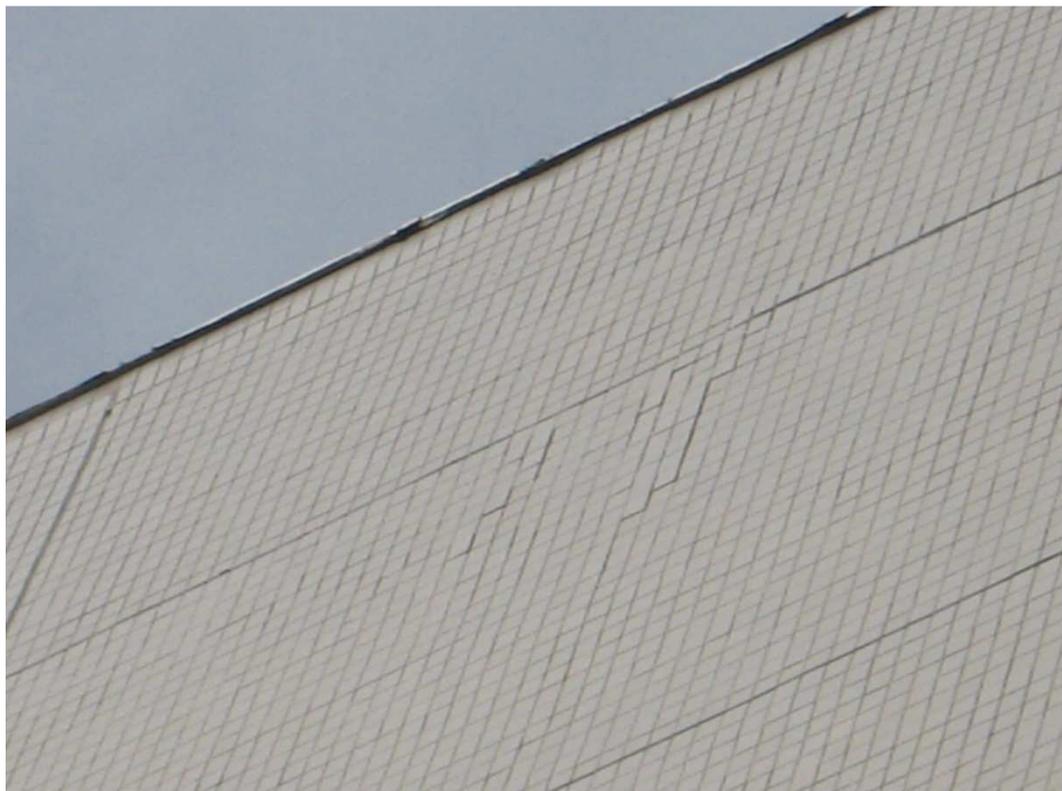
NÚMERO	AMBIENTE	ELEMENTO	LOCALIZAÇÃO	PROBLEMA ENCONTRADO OU COMENTÁRIO	FOTO
27	Fachada	Revestimento cerâmico de cor clara	Fachada leste(escada) 10º andar + parede interna	Fissura inclinada. Inclusive com trinca na placa cerâmica. + fissura horizontal na platibanda.	Foto 70 até Foto 79 e Foto 188
28	Periferia interna	Revestimento de parede e vigas	Região interna do auditório 10º andar (fachada oeste) atrás do detalhe arquitetônico de cor azul	Manchas de infiltração de água + fissuras (ver croqui da Figura 3)	Foto 80 Até Foto 92
29	Periferia interna	Encontro de fundo de viga com alvenaria	Região interna 8º 7º e 6º andar (fachada oeste)	Visão geral	Foto 93 Foto 94 Foto 95
30	Fachada	Revestimento cerâmico claro/rejunte	Último pavimento (fachada sul) região central da edificação	Fissura horizontal distante cerca de 1,9 m do topo da platibanda +	Foto 96 Foto 97
31	Fachada	Revestimento cerâmico claro	Últimos andares da fachada sul	Descolamentos pontuais	Foto 98 Foto 99

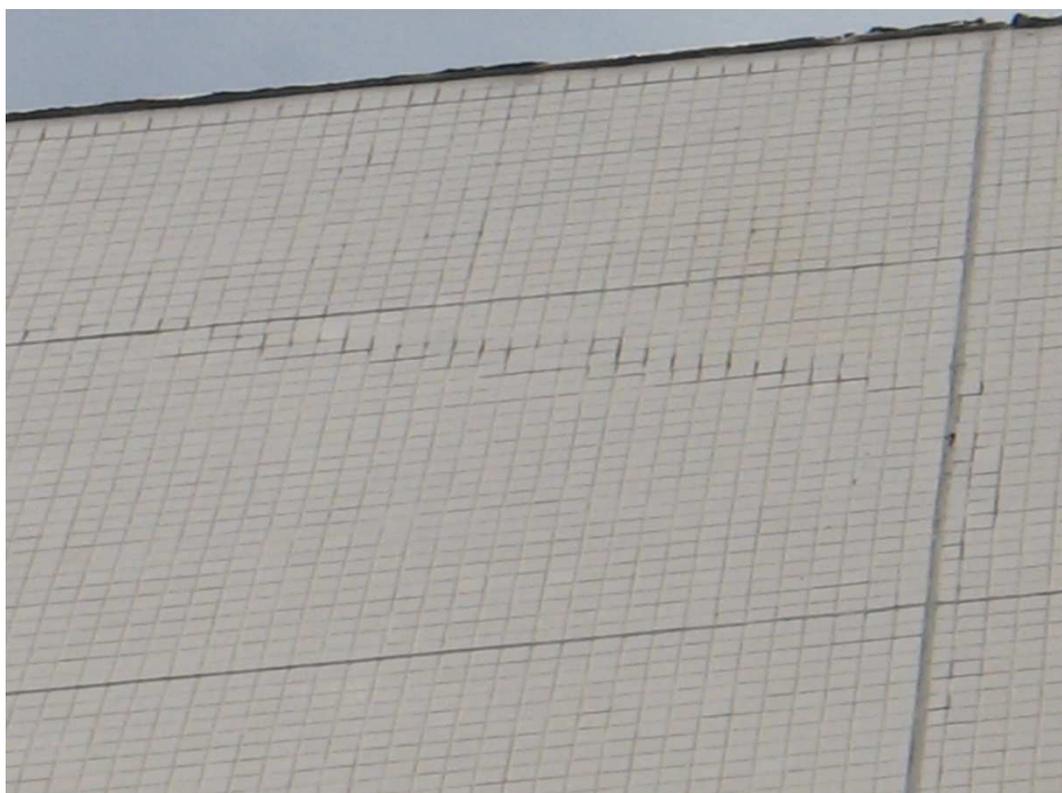
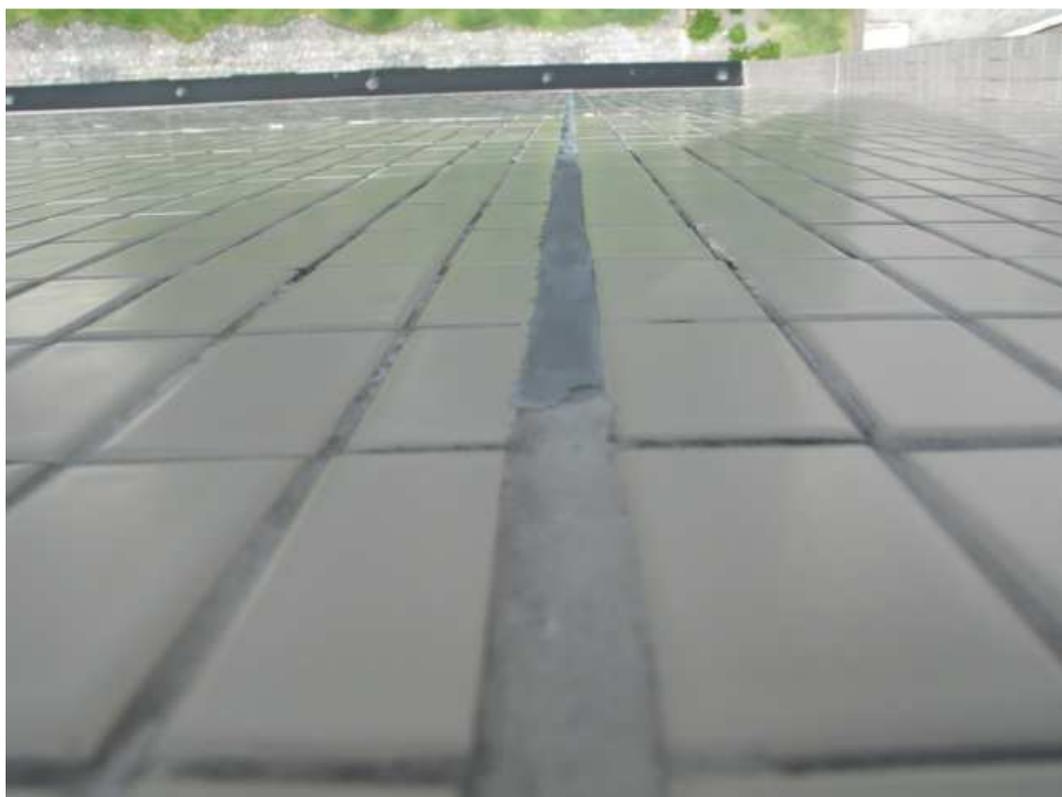
32	Fachada	Revestimento cerâmico claro	Últimos andares da fachada sul	Fissuras inclinadas em forma de degrau	Foto 100 Foto 101
33	Fachada	Junta de movimentação vertical	Fachada sul no último pavimento	Trecho da junta de movimentação preenchido com rejunte cimentício convencional	Foto 102 Foto 103
34	Fachada	Revestimento cerâmico	3º andar no detalhe arquitetônico (extrema direita) fachada norte	Fissuras em forma de degrau no rejunte	Foto 104 Até Foto 109

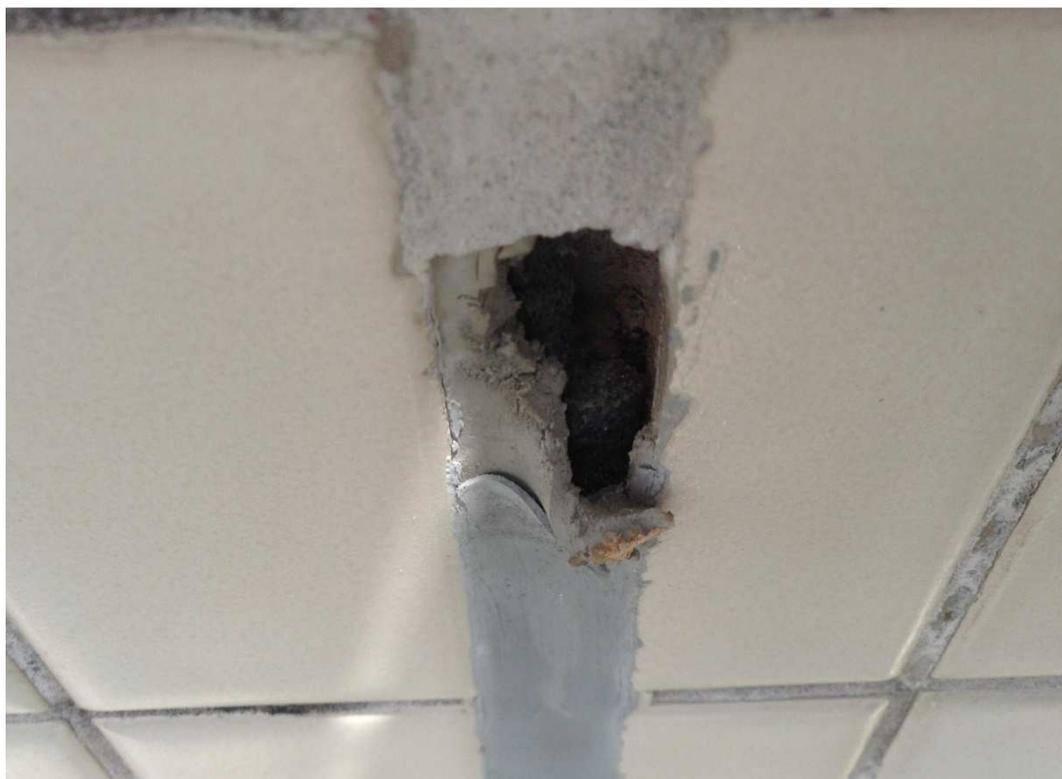
Foto 102

Outro aspecto relacionado com as juntas de movimentação são alguns trechos onde parte do selante foi substituído por argamassa de rejunte convencional (Foto 51, Foto 52 e Foto 102), já em outros trechos, como por exemplo, na fachada norte, não foram nem mesmo abertas as juntas (Foto 65). Por fim, observaram-se alguns trechos onde a espessura do selante é baixíssima, quase nula, não respeitando o fator de forma necessário. É possível ainda observar o próprio corpo de apoio (tarucel) que se encontra visível na fachada norte (Foto 131 e Foto 132).
