RELATÓRIO DE INSPEÇÃO DE FACHADA

RLT.TCN-001.15-02

CLIENTE: TRIBUNAL DE CONTAS DO ESTADO DE PERNAMBUCO
ATT.: Eng. Bruno Barros
DATA: Novembro de 2014 a Janeiro de 2015

AO
TRIBUNAL DE CONTAS DO ESTADO DE PERNAMBUCO
OBRA: EDF. Dom Helder Câmara
Att.:Eng. Bruno Barros
Assunto: Relatório de inspeção da fachada

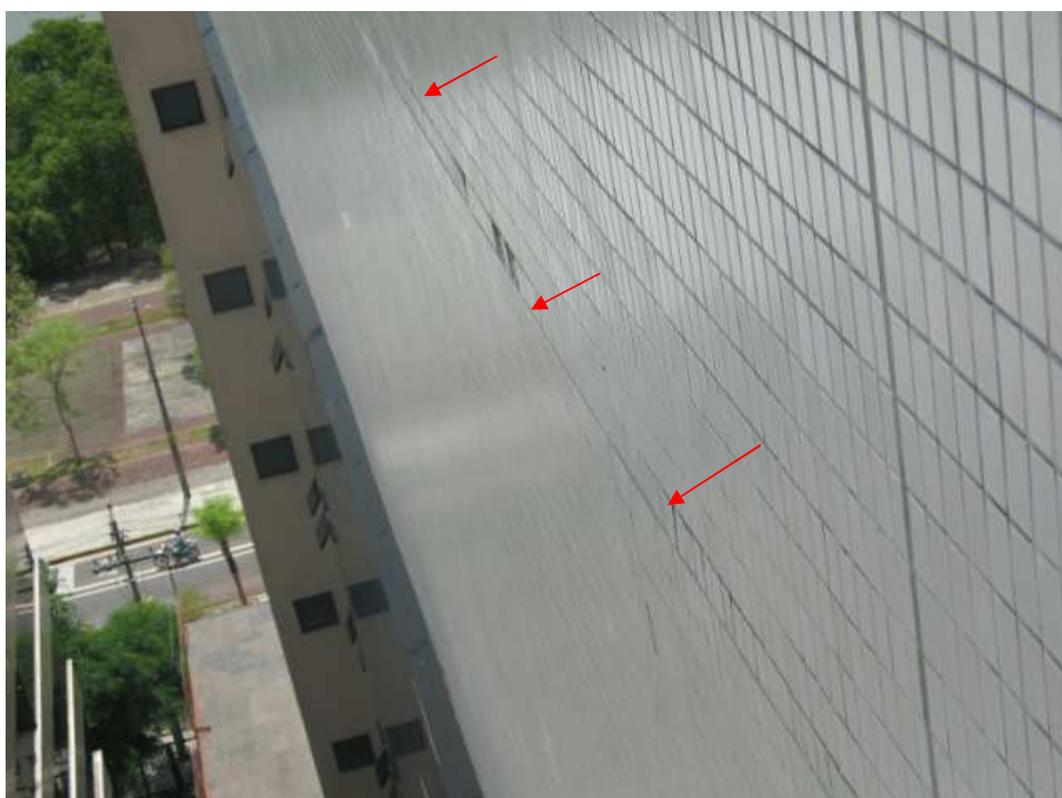
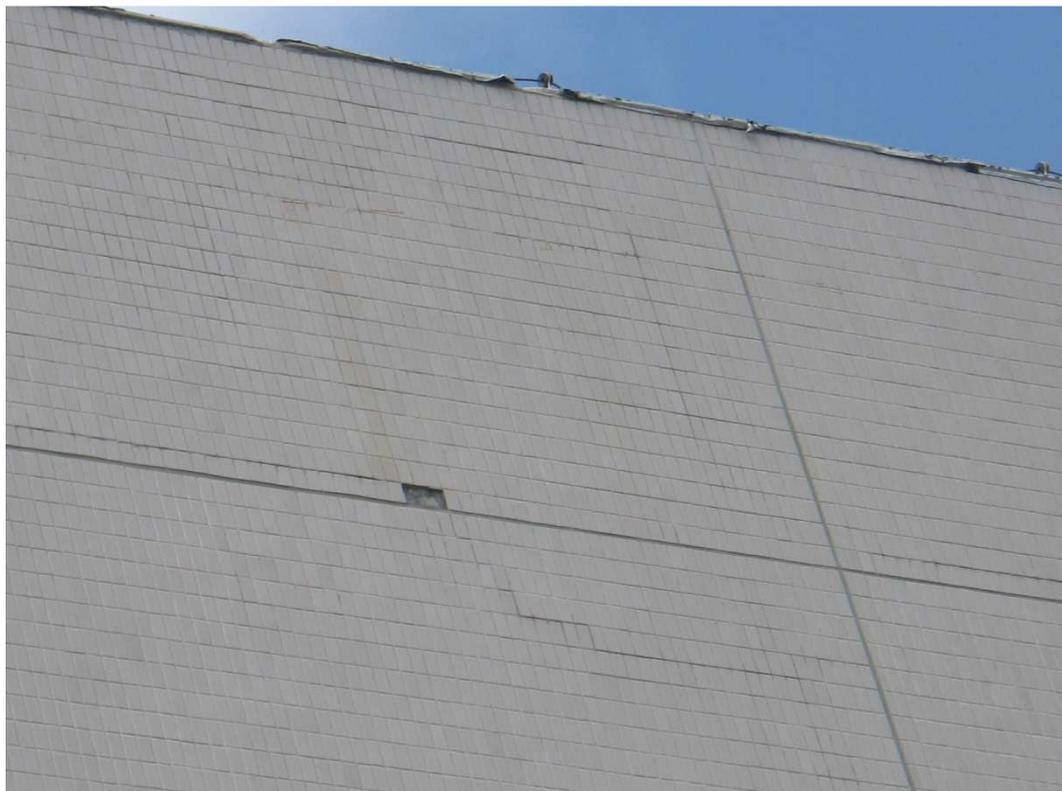
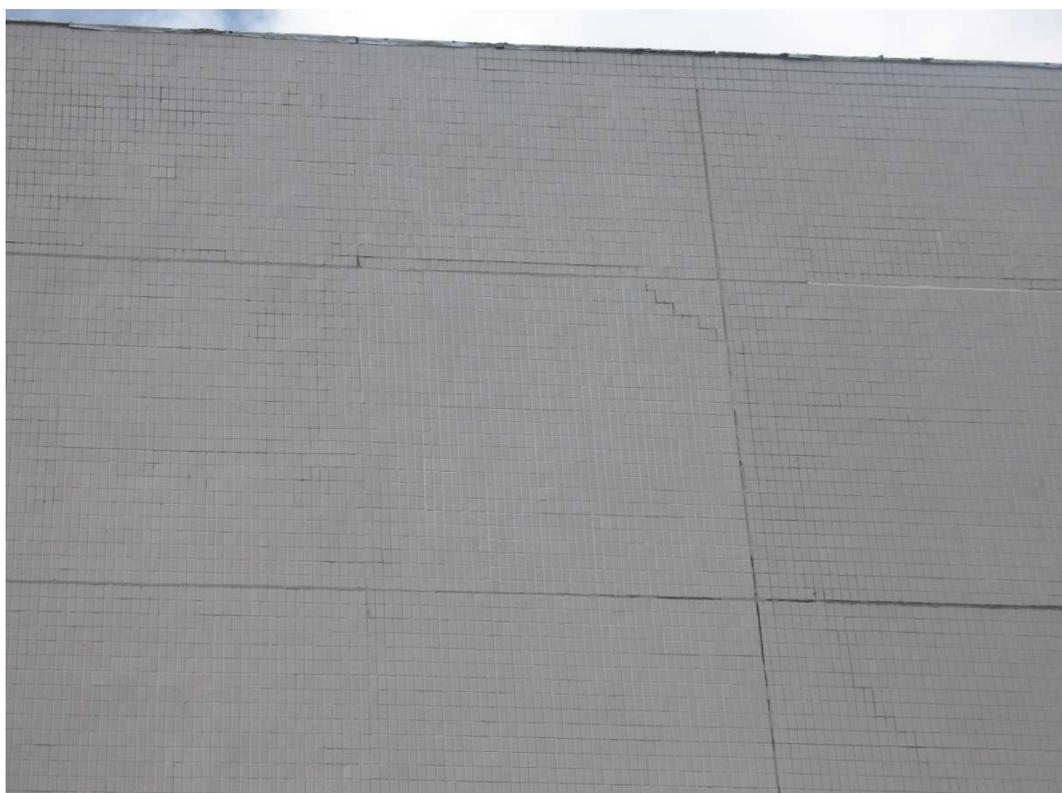
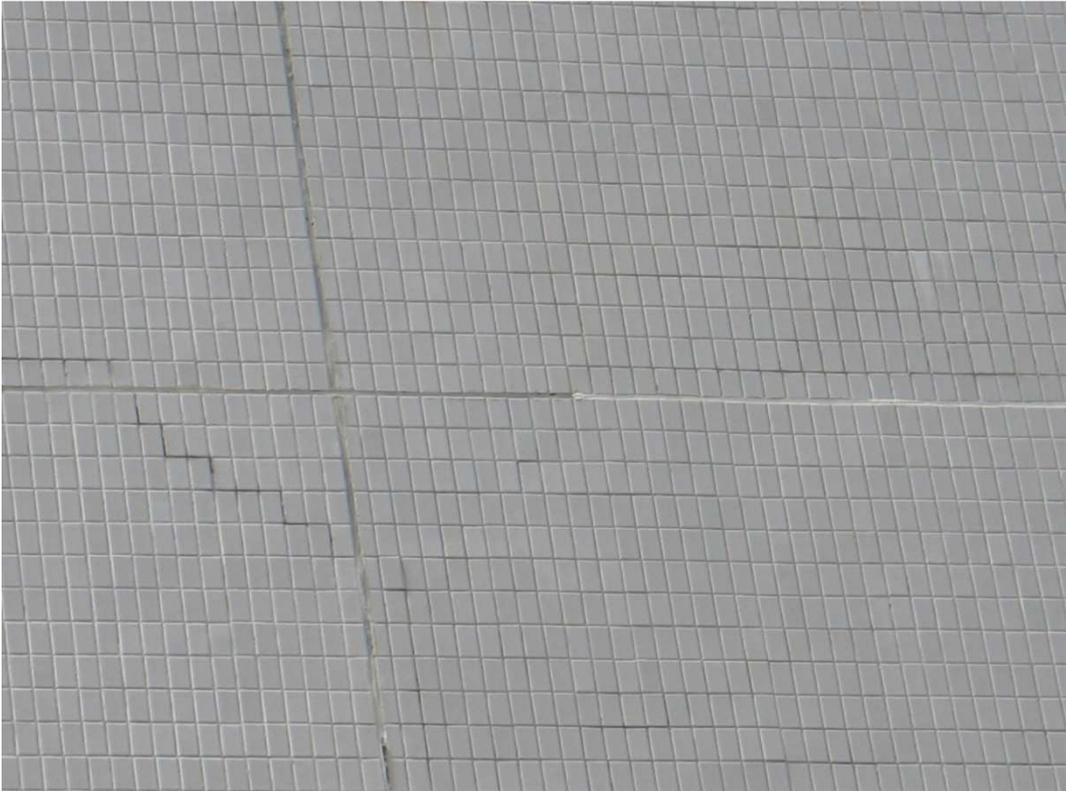
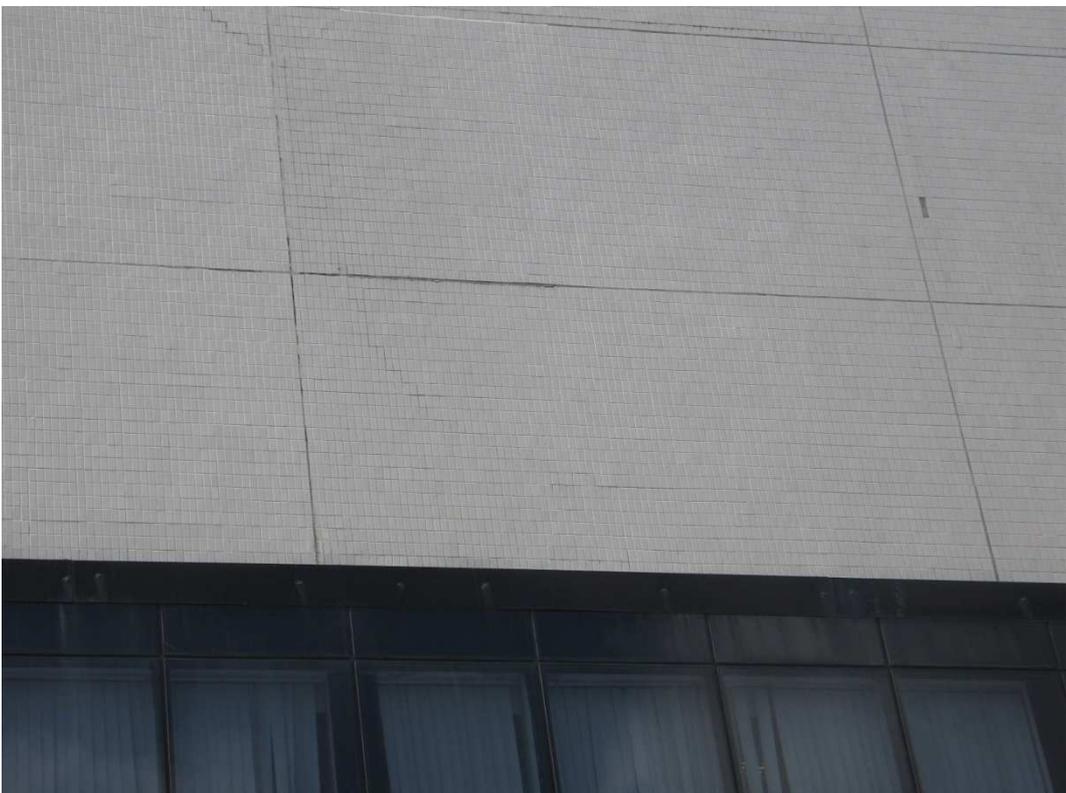
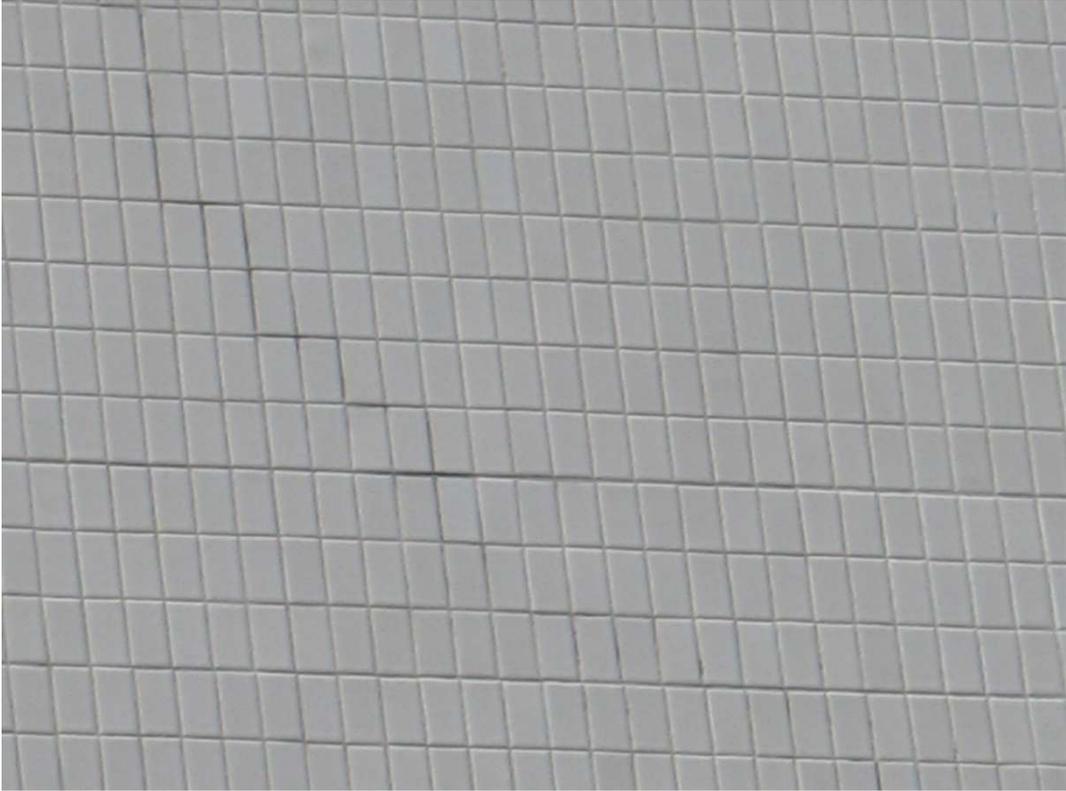
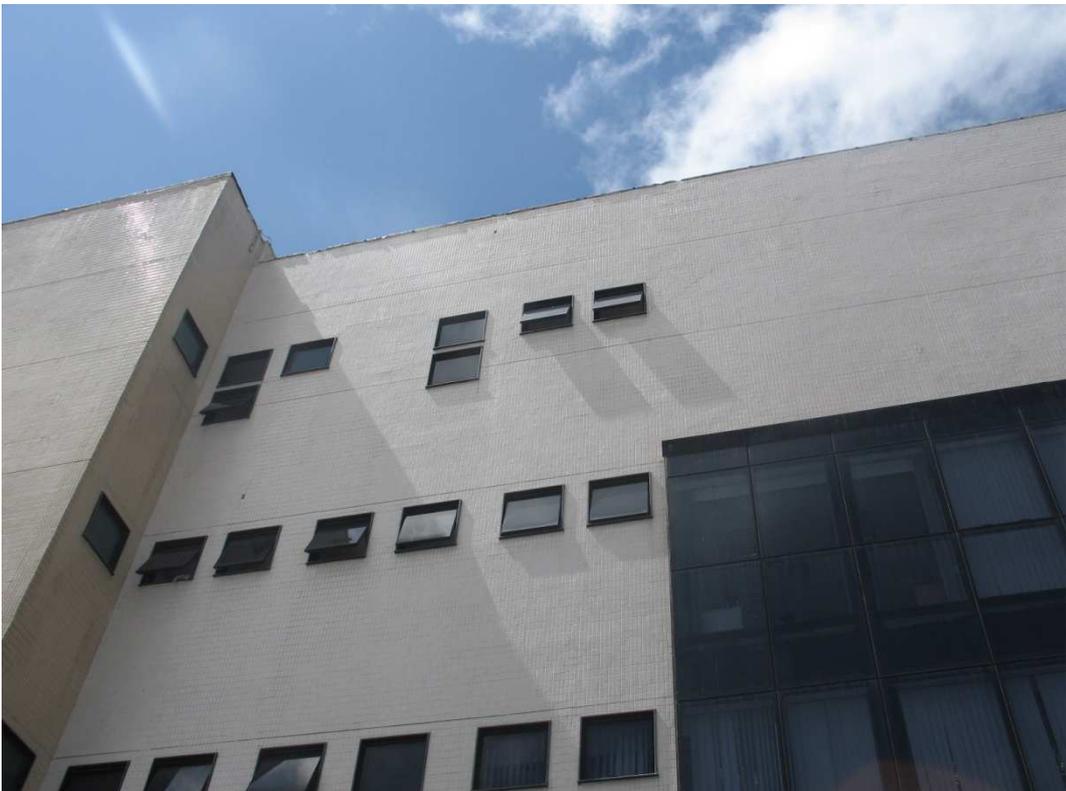
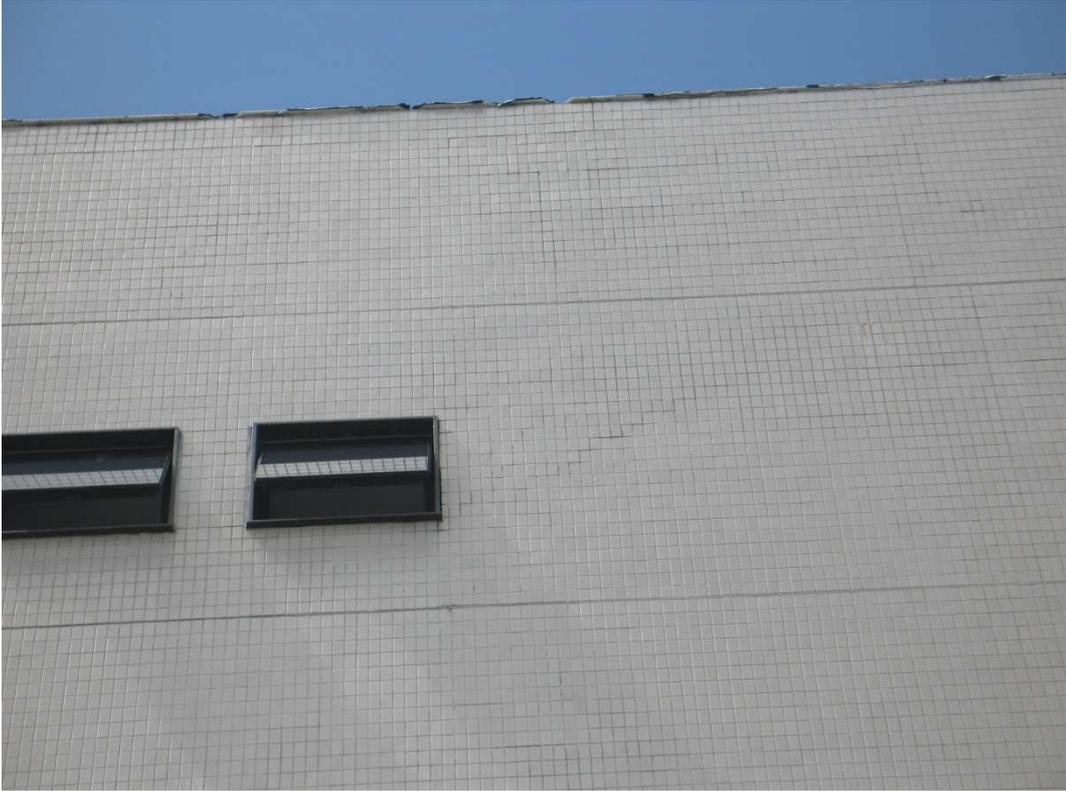
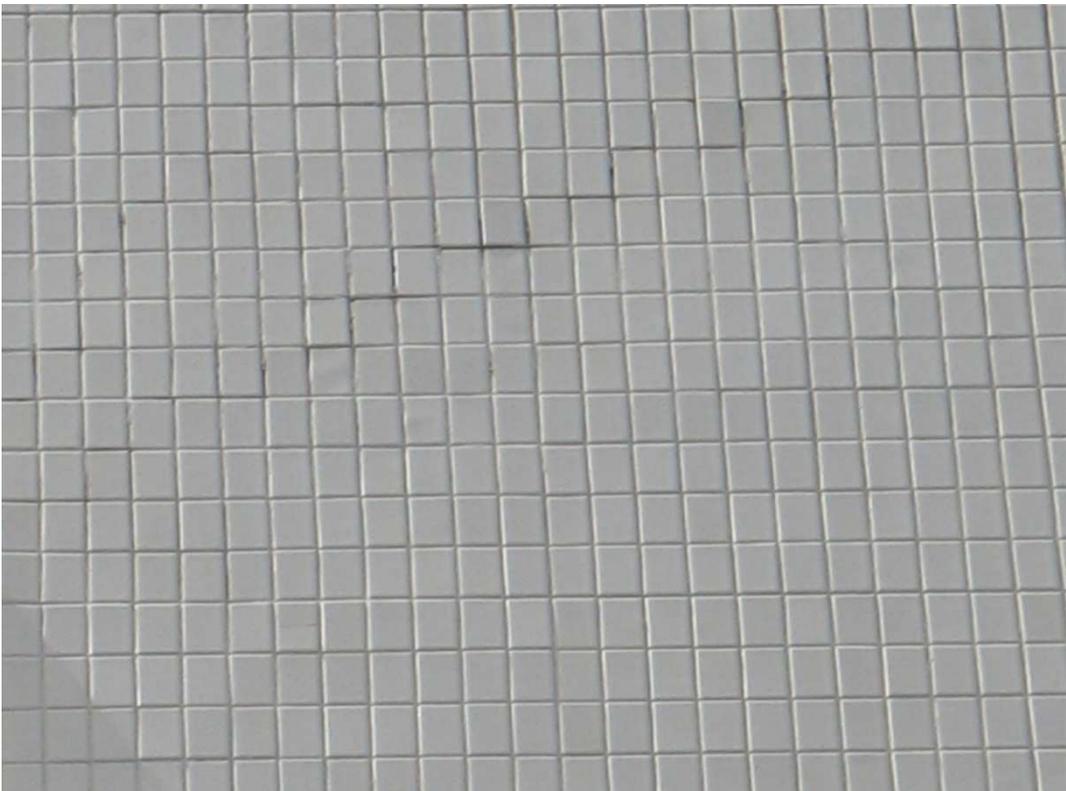
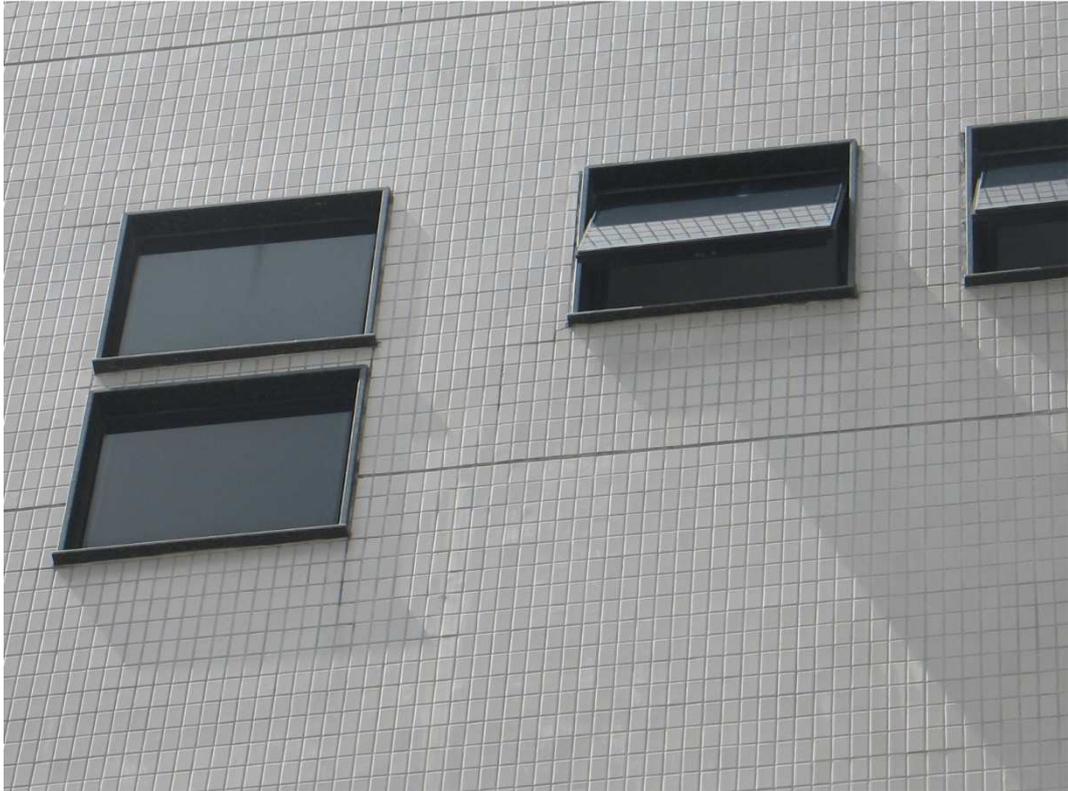
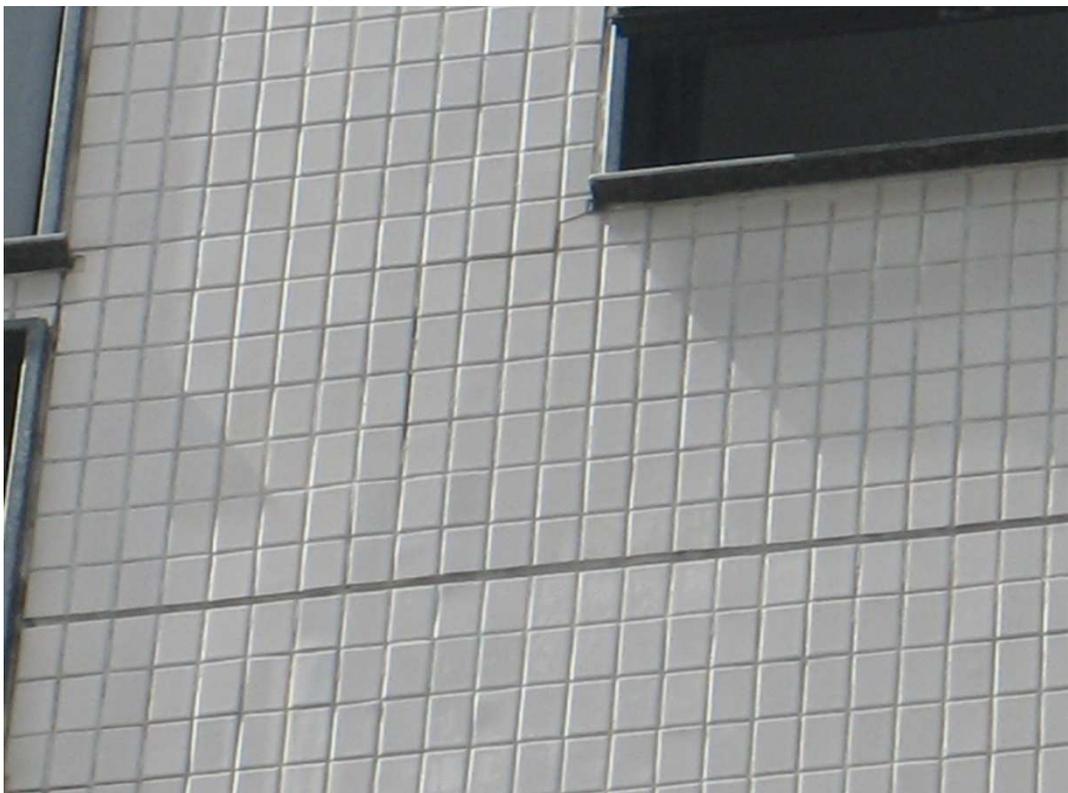
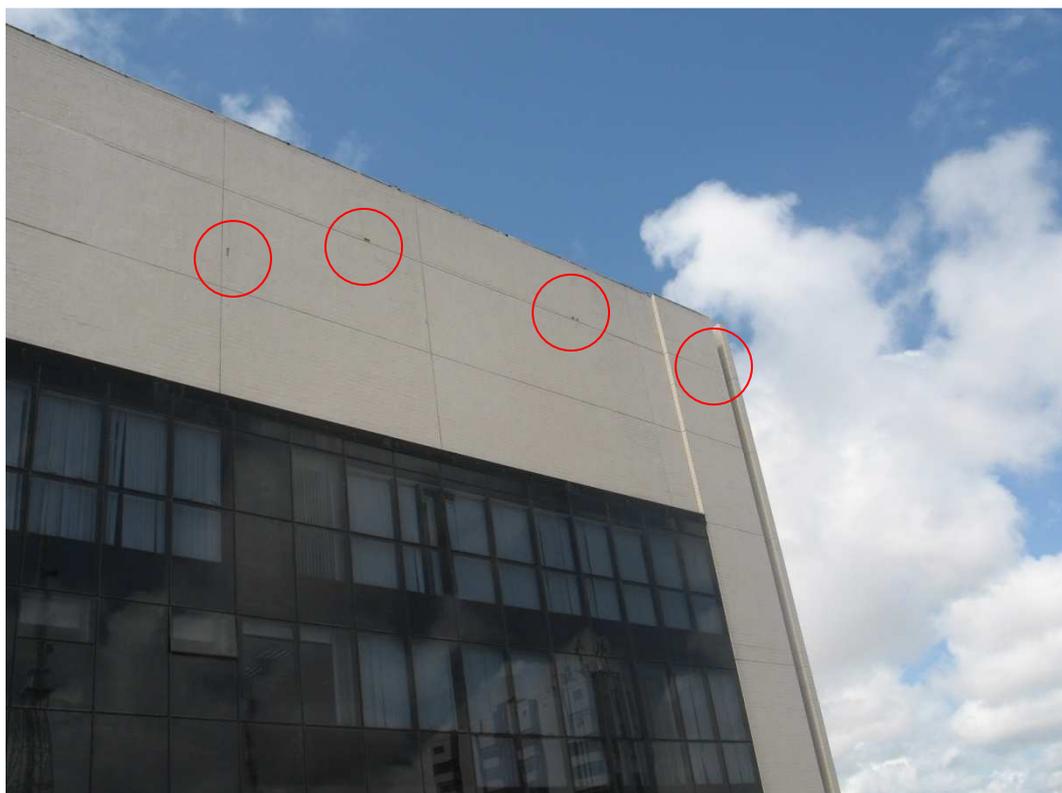
NÚMERO	AMBIENTE	ELEMENTO	LOCALIZAÇÃO	PROBLEMA ENCONTRADO OU COMENTÁRIO	FOTO
35	Fachada	Revestimento cerâmico de cor clara	Fachada norte (fissura horizontal a 1,9 m de distância da platibanda) fissuras inclinadas espalhadas nos últimos pavimentos	Fissura horizontal + inclinadas	Foto 110 Até Foto 121
36	Fachada	Revestimento cerâmico de cor clara	Fachada norte (últimos andares)	Descolamentos pontuais	Foto 121 Até Foto 129
37	Fachada	Junta de movimentação vertical e horizontal	Últimos andares (Fachada norte)	Baixíssima espessura do selante das juntas, estando, em alguns casos, o elemento de apoio (tarucel) à mostra.	Foto 130 Foto 131 Foto 132
38	Fachada	Rejunte do revestimento claro	3º andar (bordo inferior de janela) (Fachada norte ao lado esquerdo da passarela)	Fissuras inclinadas	Foto 133 Foto 134 Foto 135 Foto 136
39	Fachada	Rejunte do revestimento da caixa de escada	Últimos andares (Fachada norte)	Indícios de recuperação de fissura em rejunte	Foto 137 Foto 138

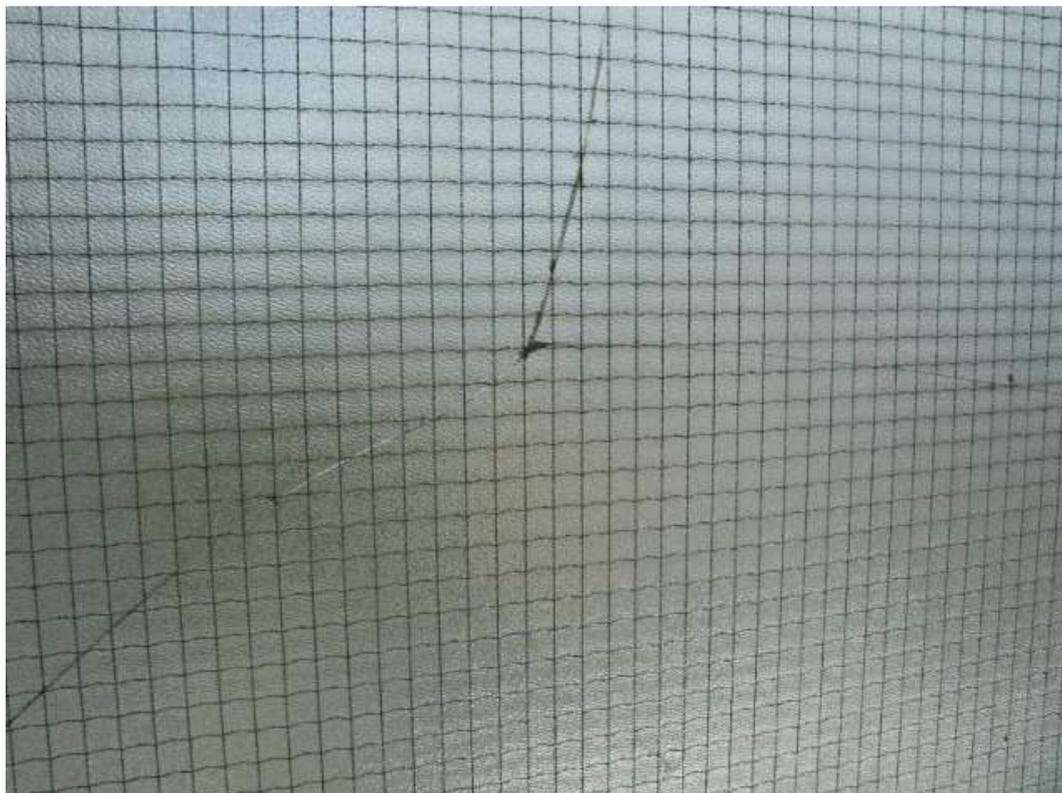
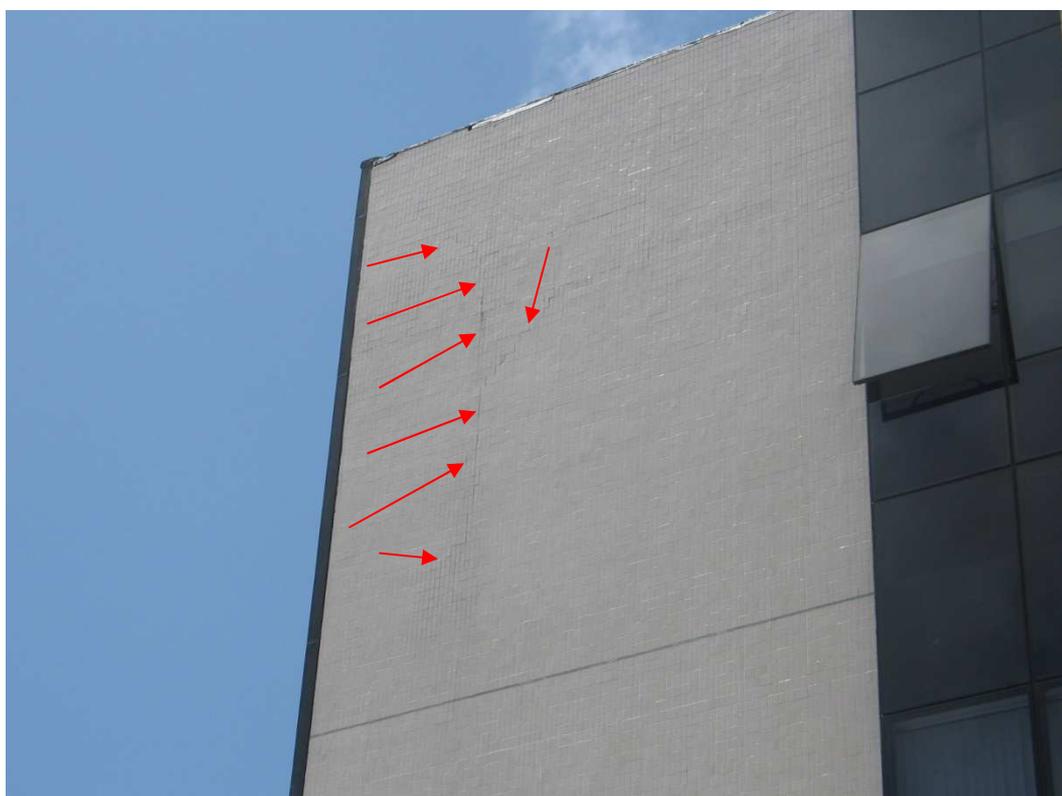
40	Fachada	Janela	3º andar da caixa de escada (Fachada oeste)	Vidro trincado	Foto 139
41	Fachada	Janela	10º andar da caixa de escada (Fachada oeste)	Vidro trincado	Foto 140 Foto 141
42	Fachada	Revestimento cerâmico de cor clara	10º andar (fachada norte) abaixo do reservatório superior de água	Fissuras inclinadas	Foto 142 Até Foto 149

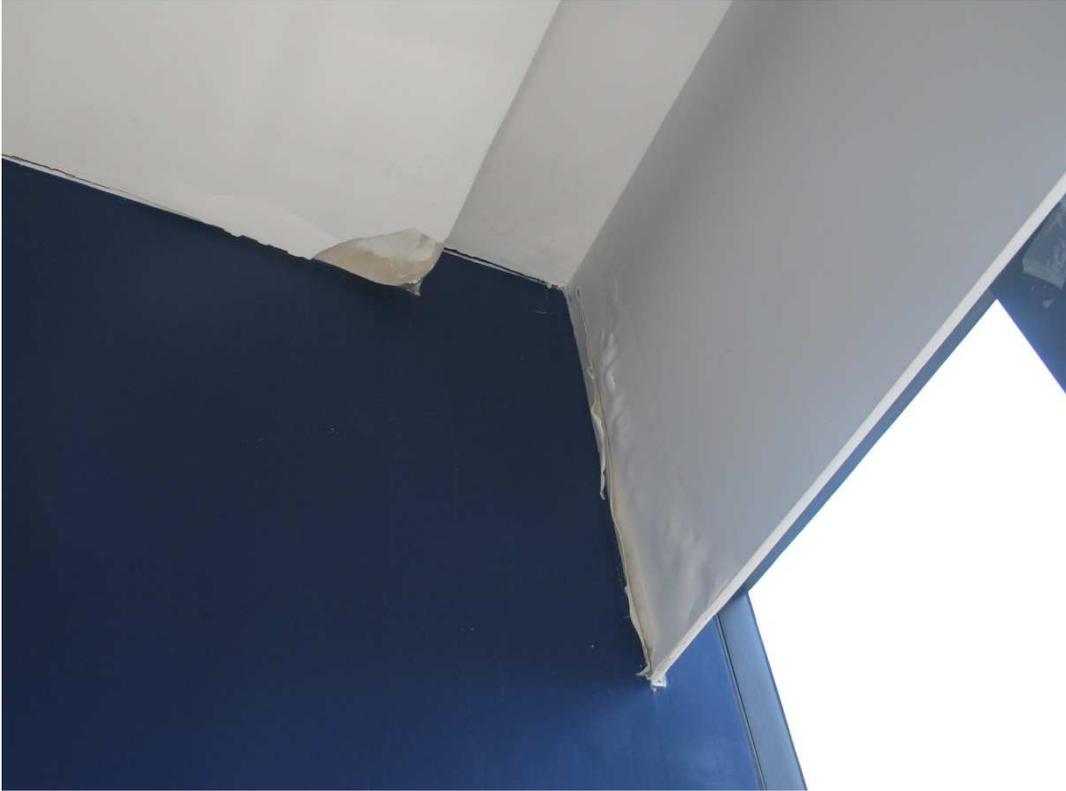
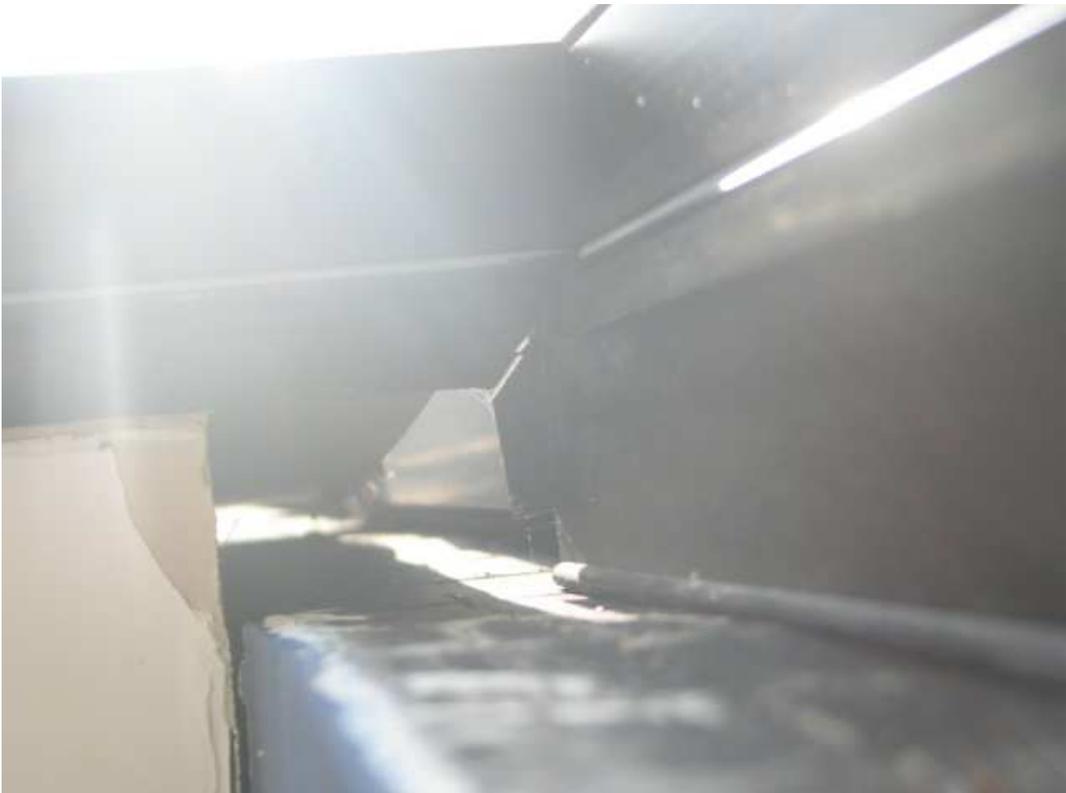
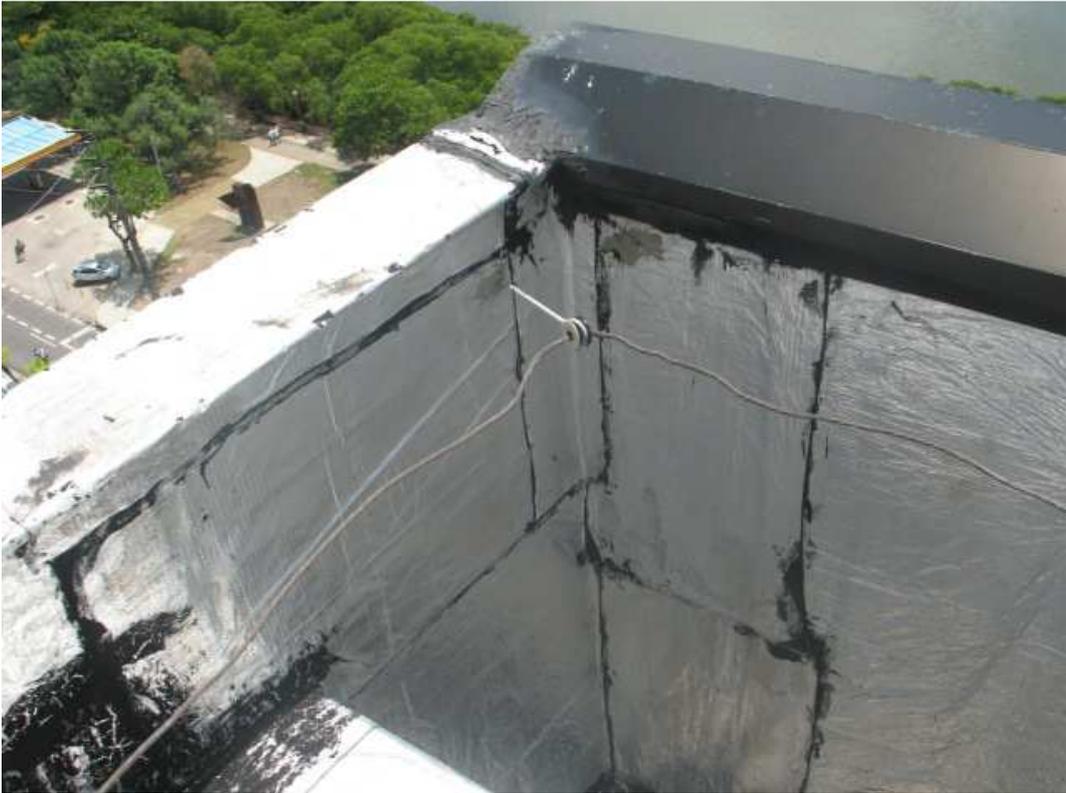
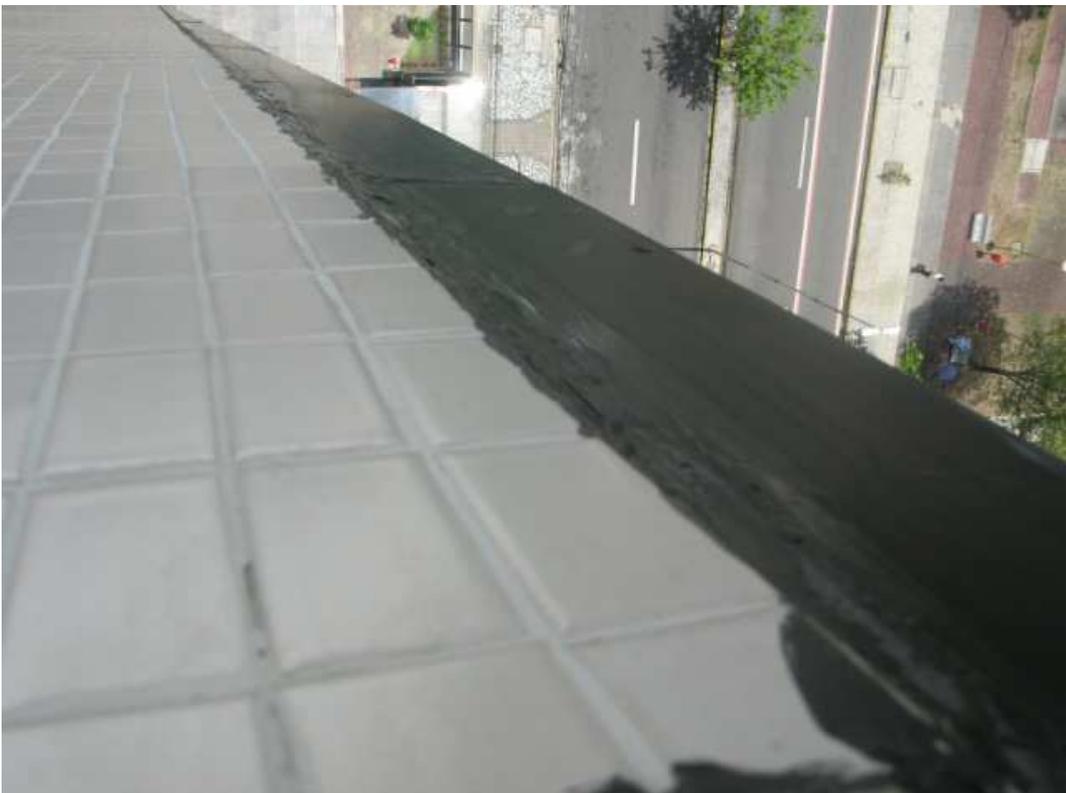
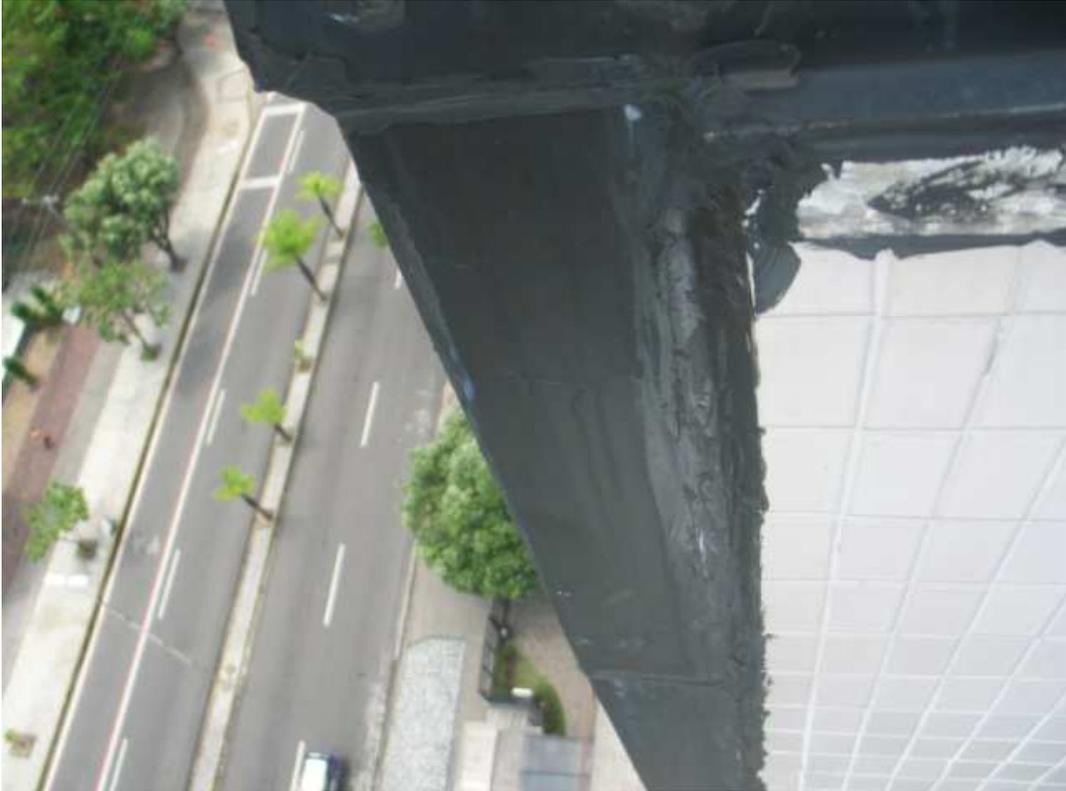
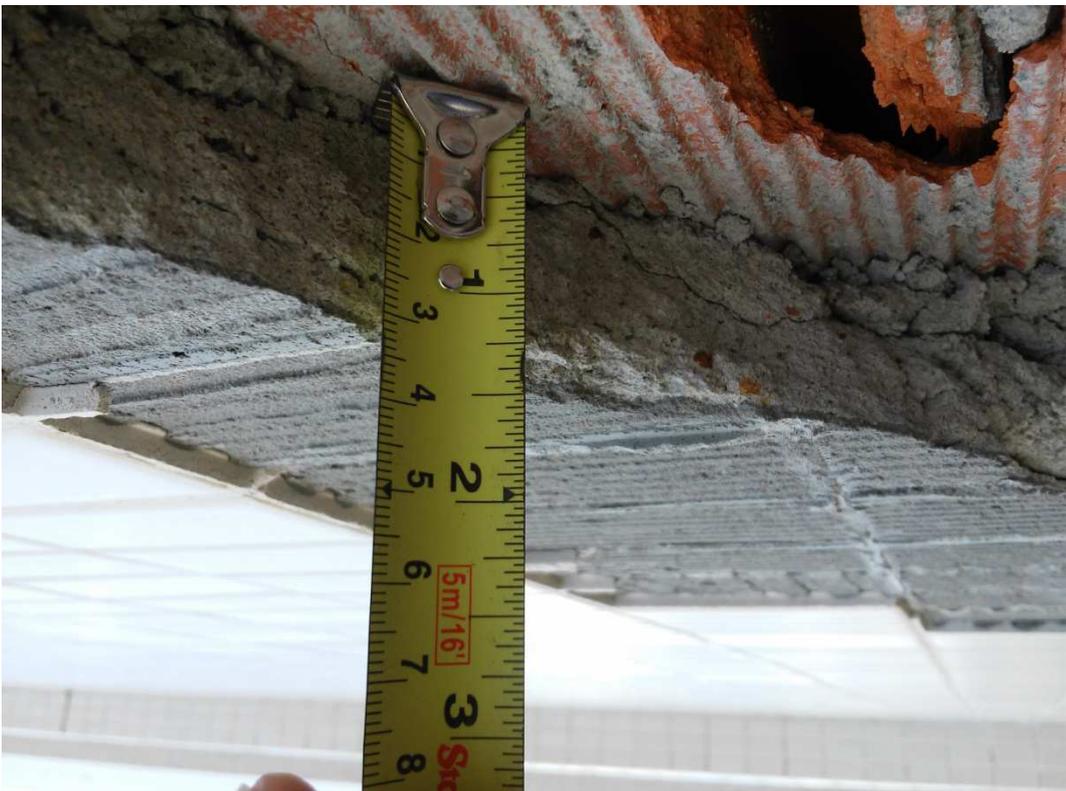
NÚMERO	AMBIENTE	ELEMENTO	LOCALIZAÇÃO	PROBLEMA ENCONTRADO OU COMENTÁRIO	FOTO
43	Interno	Forro de gesso / pele de vidro	Hall do 10º andar (fachada leste)	Manchas e bolhas características de infiltração de água. Obs: as fotos também mostram a região acima e externa do local onde se verificam as manchas.	Foto 150 Até Foto 155
44	Externo	Revestimento cerâmico de cor azul	Fachada leste, último andar (caixa de elevador) ver figura 5	Fissuras e manchas esbranquiçadas no rejunte	Foto 179 Até Foto 187

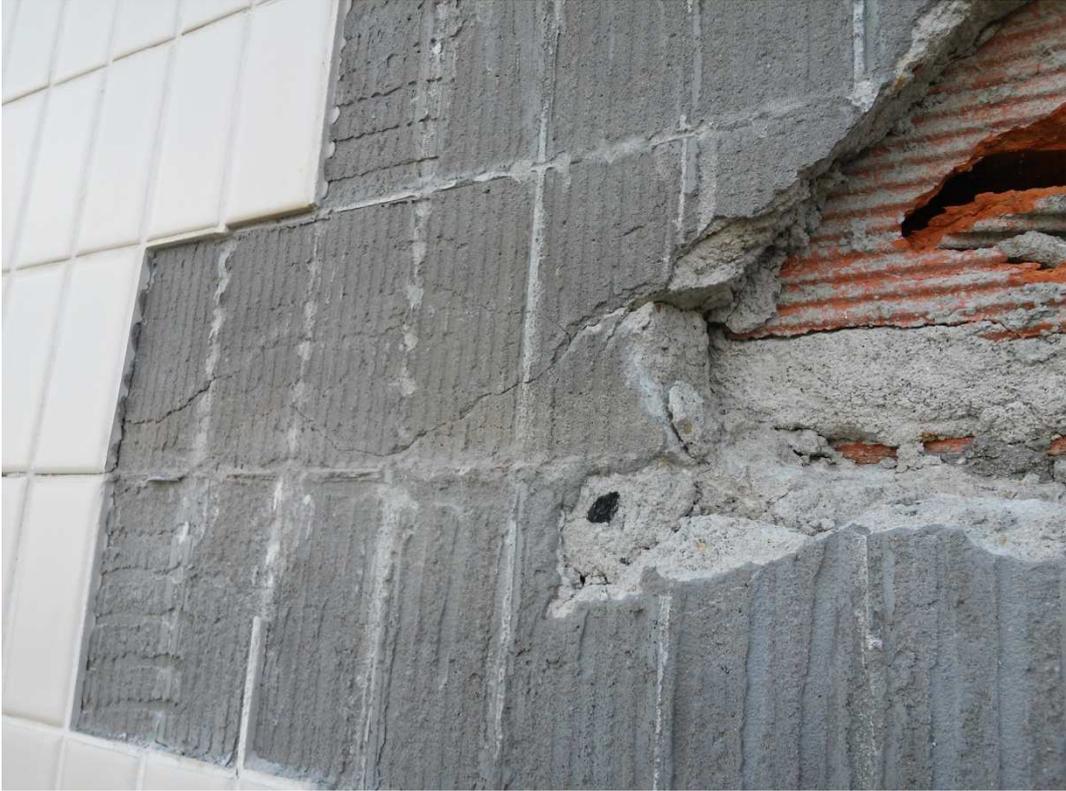
Foto 157

- Espessura do emboço entre 2,5 e 3,5 cm (Foto 156)
- Espessura da argamassa de assentamento dos blocos cerca de 3 cm (Foto 157)
- Fissura na superfície da fachada adentra no emboço até o encontro com a base (Foto 158 até Foto 161)
- Há presença de chapisco (Foto 162)
- Obs: o chapisco saiu com certa facilidade, deixando o bloco “limpo”.
- Os danos aos blocos cerâmico foram causados no momento da prospecção.

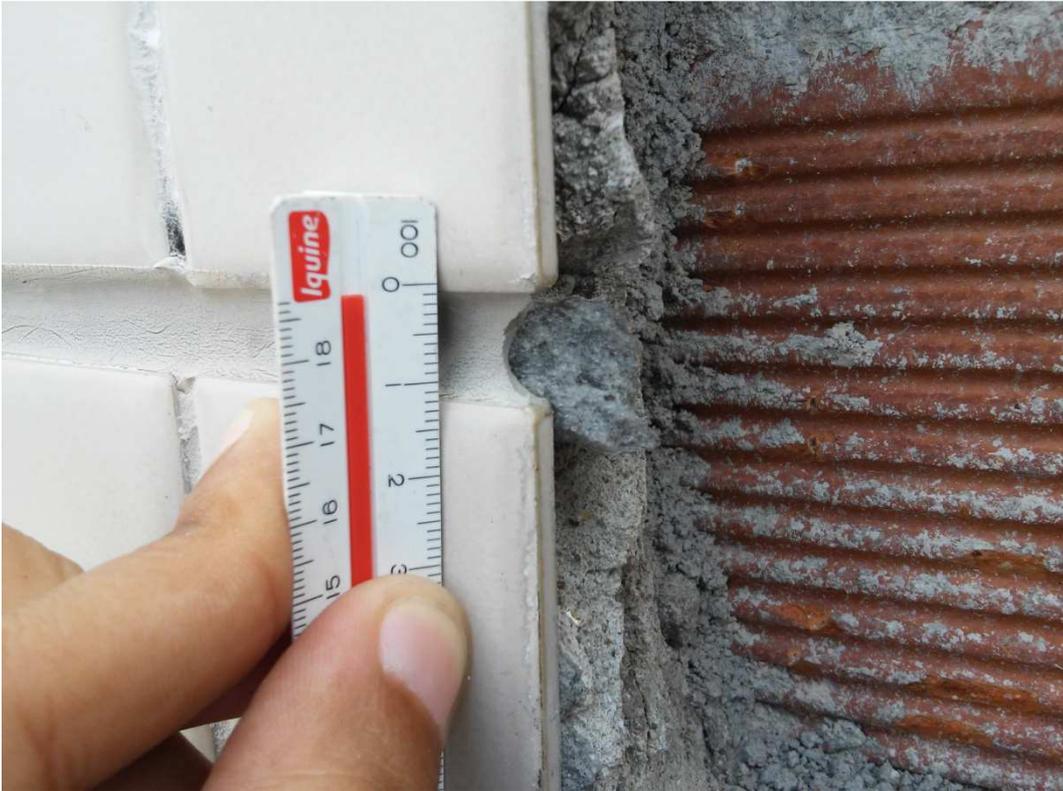
Foto 165

- Junta de movimentação não coincide com a interface do fundo de viga/alvenaria.
- Espessura da argamassa de emboço de 45 mm (Foto 165)
- Profundidade do corte da junta de 20 mm
- Espessura do corpo de apoio de 15mm
- Largura da junta entre 10 e 12 mm (Foto 166 e Foto 167)
- Trechos com argamassa sobre o selante (Foto 169)
- Há presença de chapisco
- Obs: o chapisco saiu com certa facilidade, deixando o bloco “limpo”.

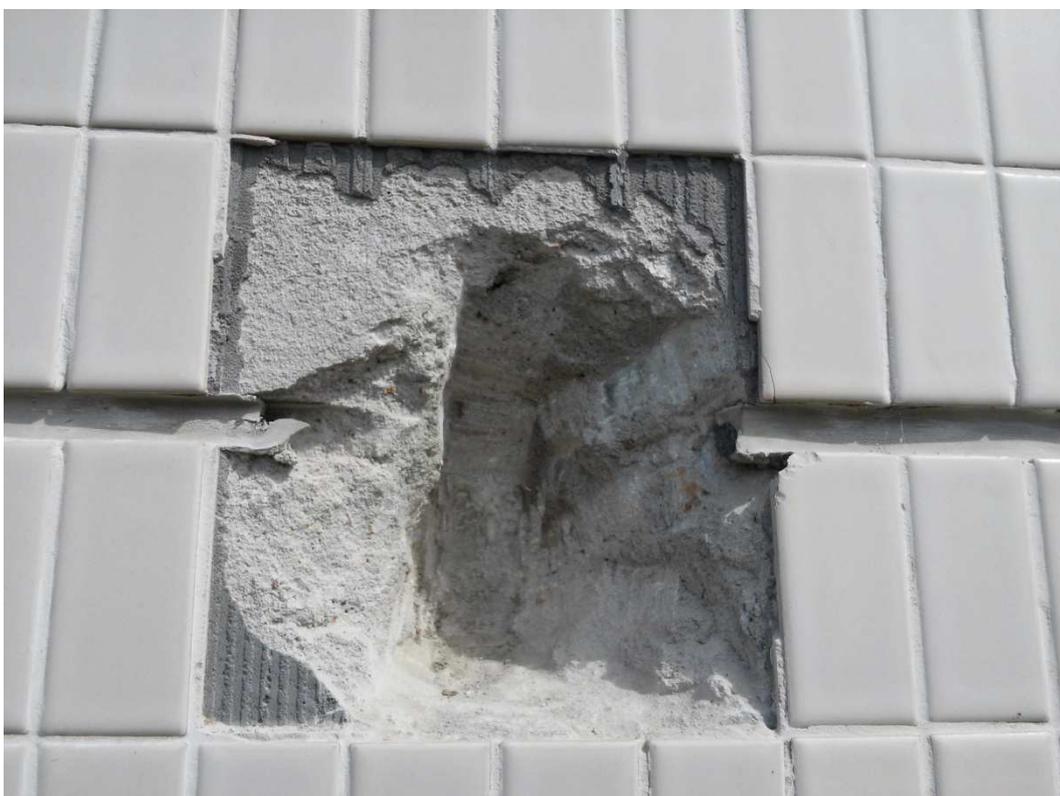
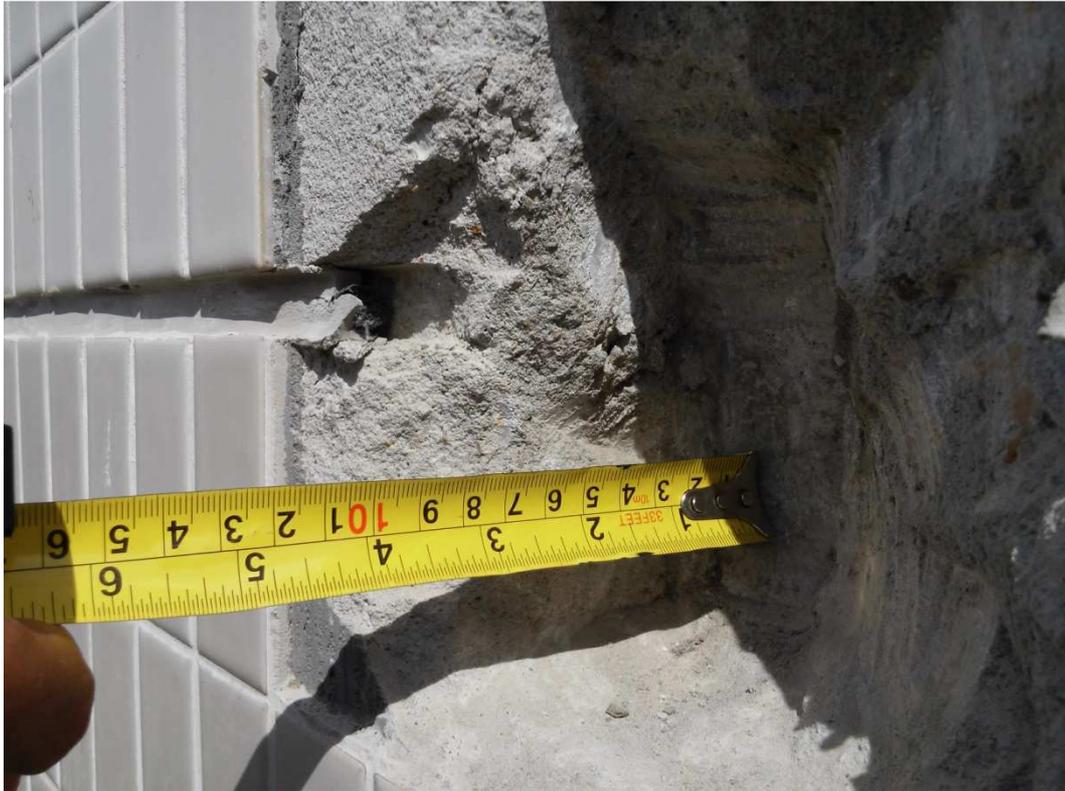
- Junta de movimentação não coincide com a interface do fundo de viga/alvenaria (provável face da viga) (Foto 170 e Foto 171).
- Espessura da argamassa de emboço de cerca de 8 cm (Foto 172)
- Espessura do corte da junta de cerca de 2,5 cm (Foto 173)
- Não foram verificadas fissuras na argamassa (Foto 174 até Foto 177)
