RELATÓRIO DE INSPEÇÃO DE FACHADA

RLT.TCN-001.15-02

CLIENTE: TRIBUNAL DE CONTAS DO ESTADO DE PERNAMBUCO
ATT.: Eng. Bruno Barros
DATA: Novembro de 2014 a Janeiro de 2015

AO
TRIBUNAL DE CONTAS DO ESTADO DE PERNAMBUCO
OBRA: EDF. Dom Helder Câmara
Att.:Eng. Bruno Barros
Assunto: Relatório de inspeção da fachada

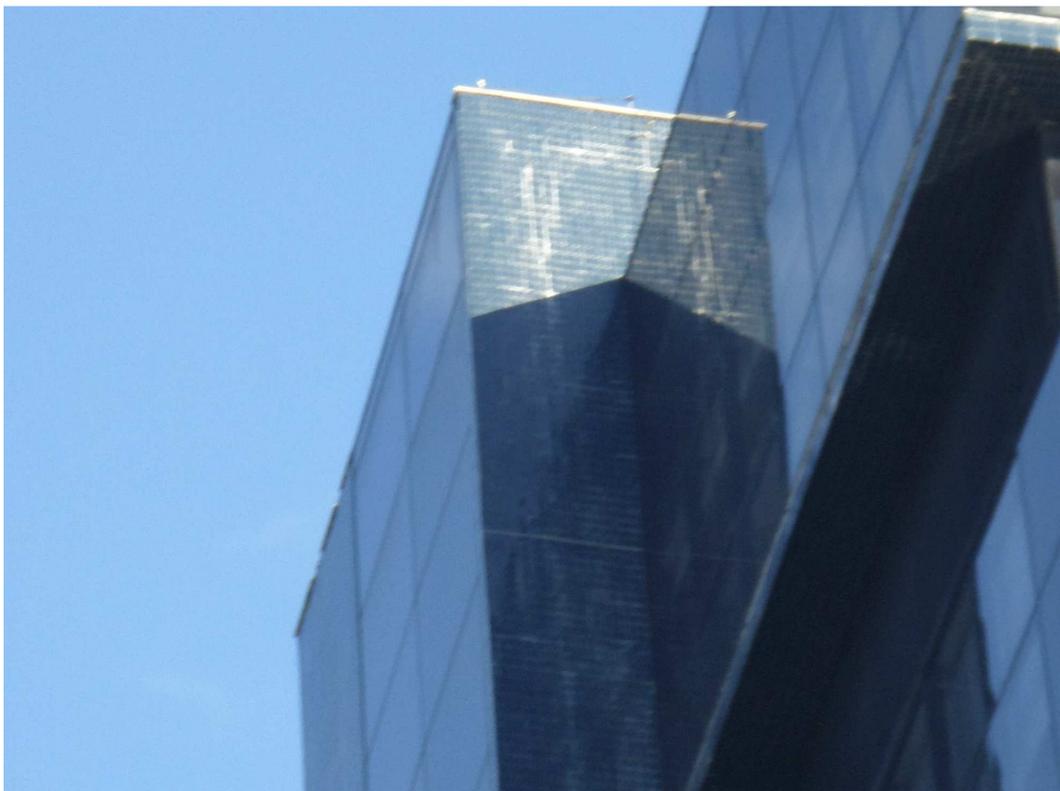
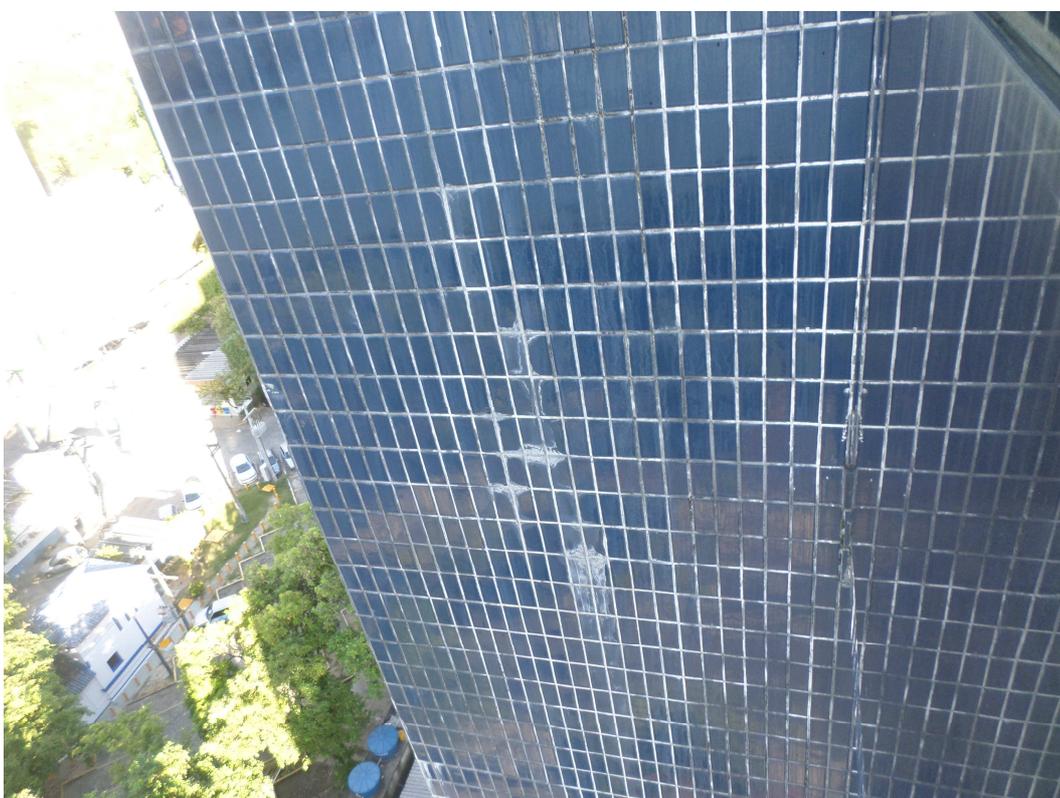
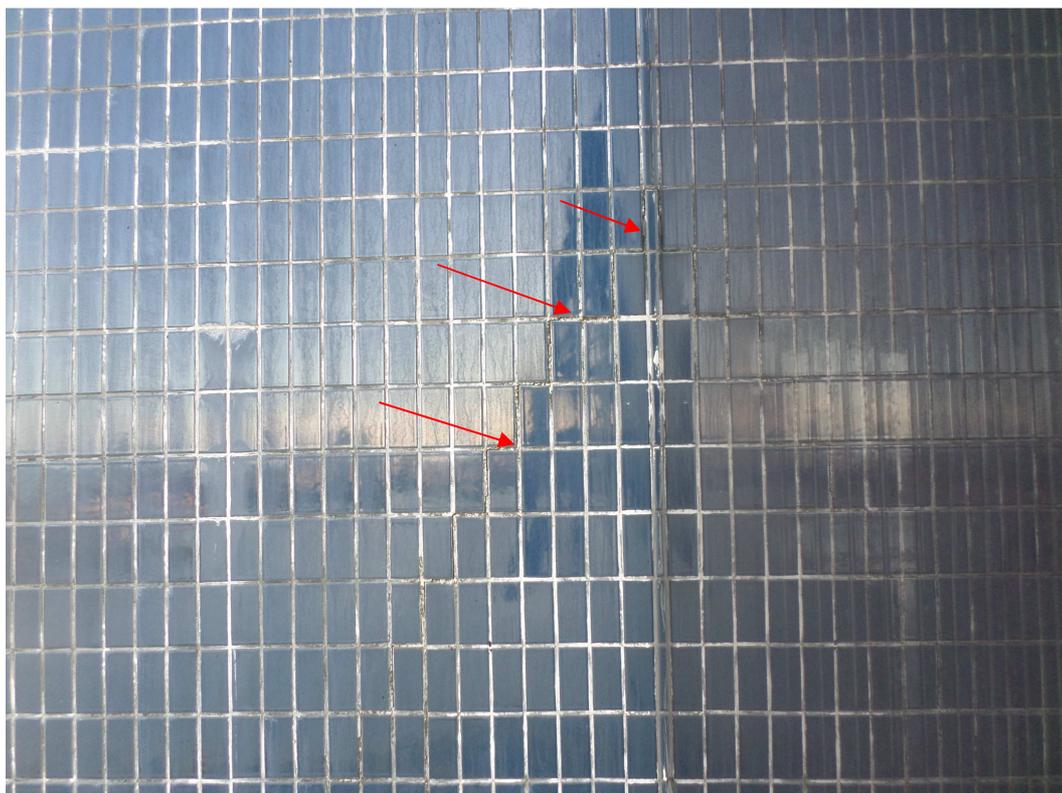
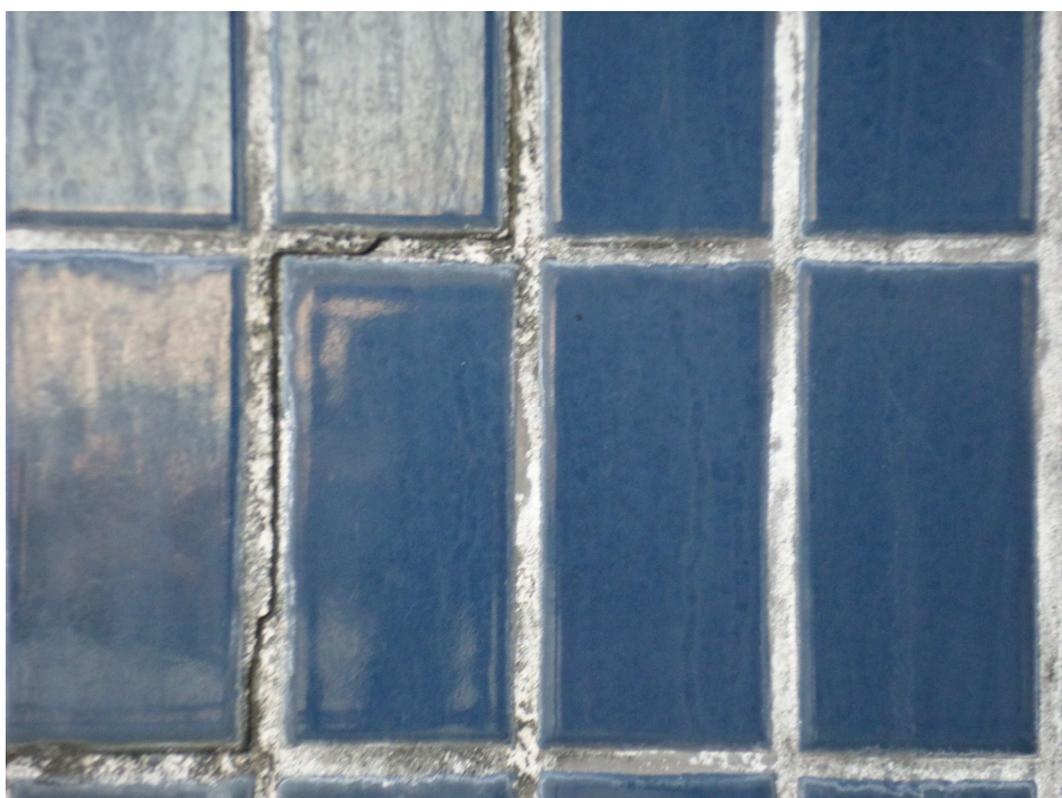
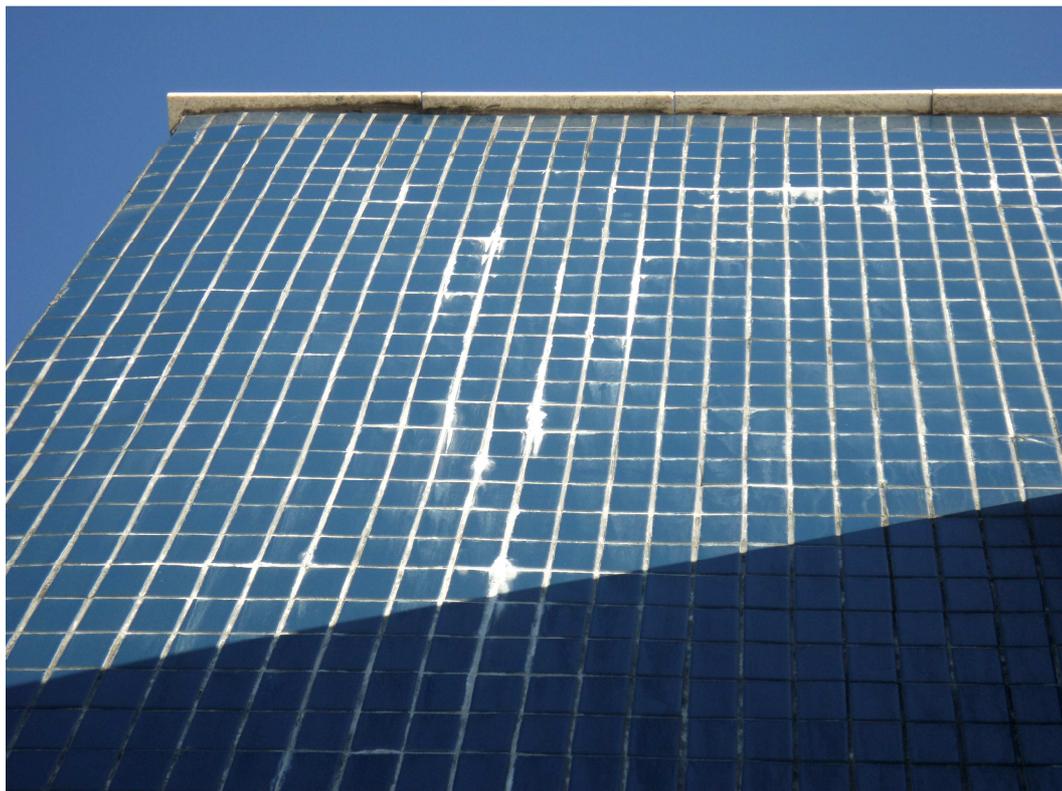
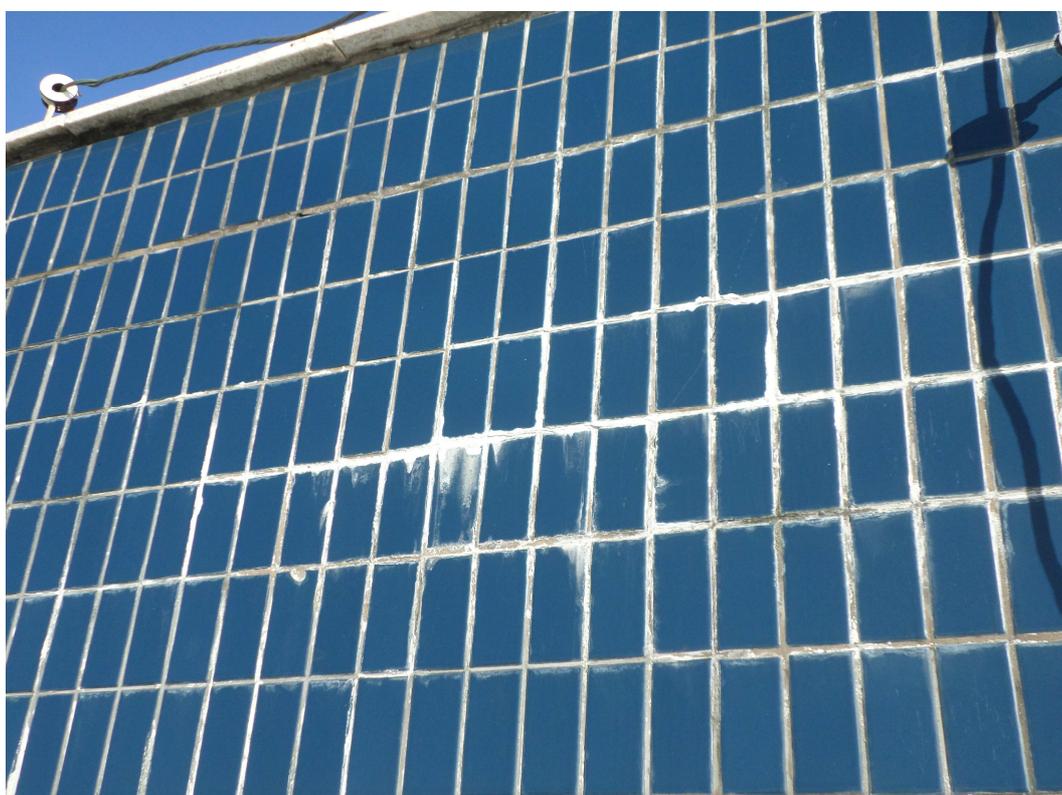
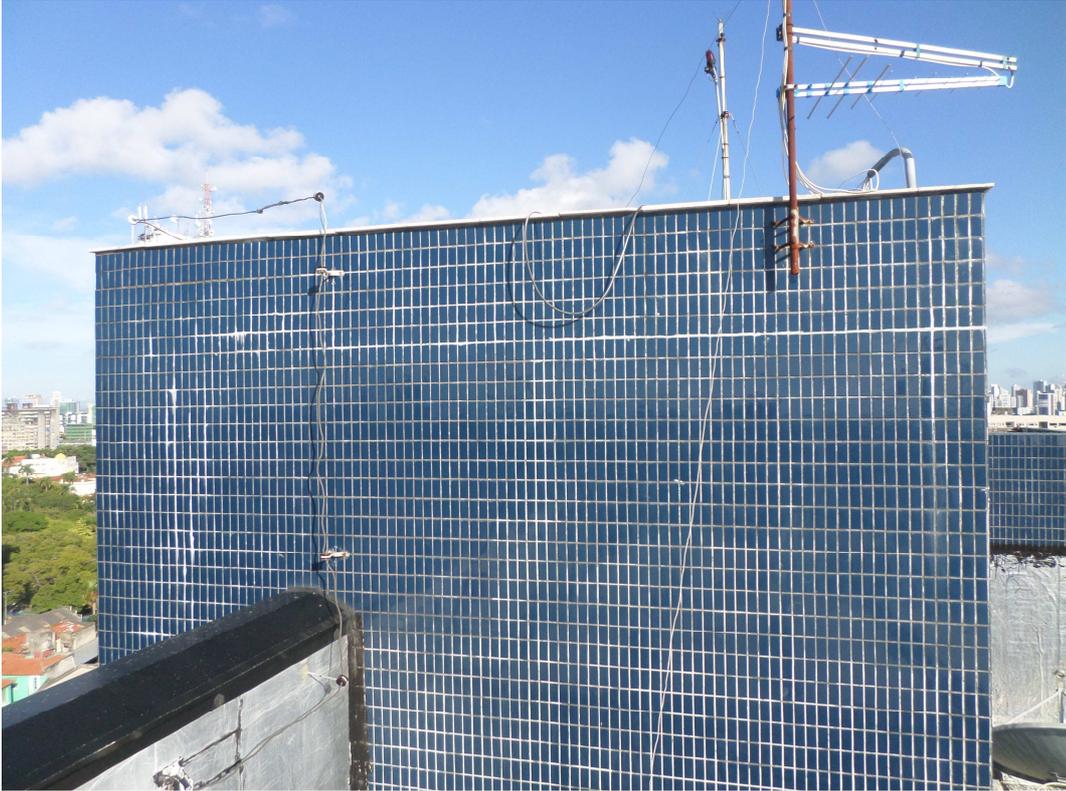
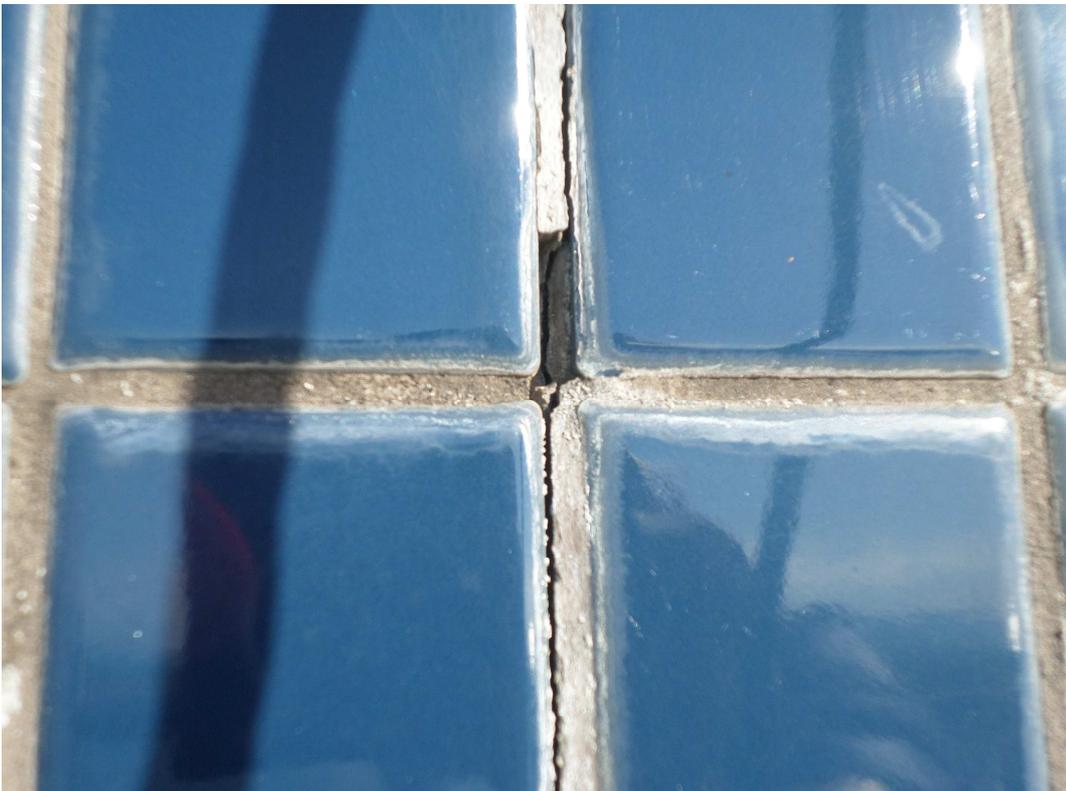
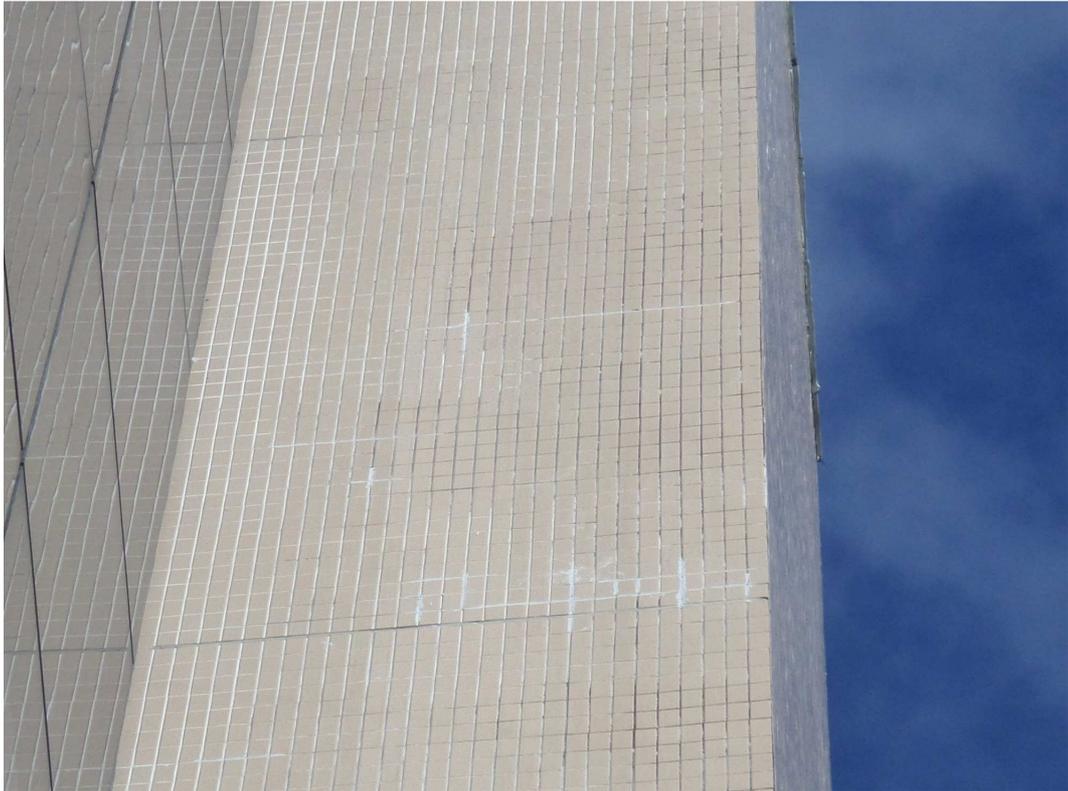
NÚMERO	AMBIENTE	ELEMENTO	LOCALIZAÇÃO	PROBLEMA ENCONTRADO OU COMENTÁRIO	FOTO
43	Interno	Forro de gesso / pele de vidro	Hall do 10º andar (fachada leste)	Manchas e bolhas características de infiltração de água. Obs: as fotos também mostram a região acima e externa do local onde se verificam as manchas.	Foto 150 Até Foto 155
44	Externo	Revestimento cerâmico de cor azul	Fachada leste, último andar (caixa de elevador) ver figura 5	Fissuras e manchas esbranquiçadas no rejunte	Foto 179 Até Foto 187

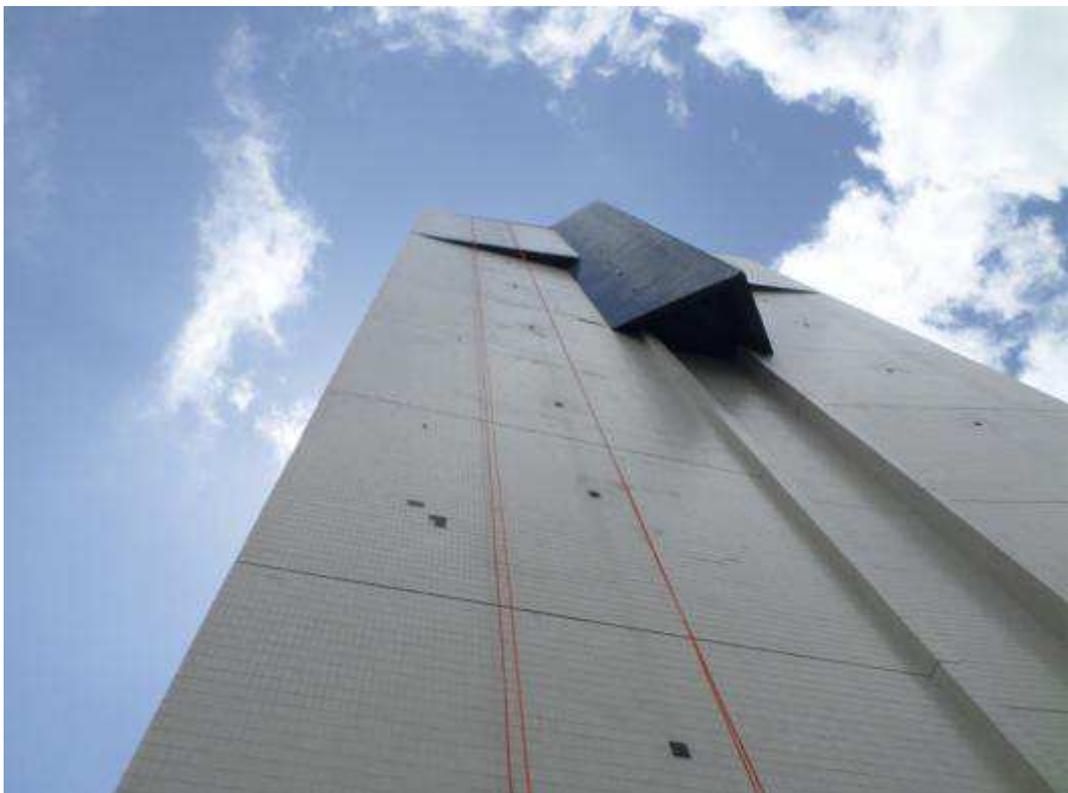
NÚMERO	AMBIENTE	ELEMENTO	LOCALIZAÇÃO	PROBLEMA ENCONTRADO OU COMENTÁRIO	FOTO
27	Fachada	Revestimento cerâmico de cor clara	Fachada leste(escada) 10º andar + parede interna	Fissura inclinada. Inclusive com trinca na placa cerâmica. + fissura horizontal na platibanda.	Foto 70 até Foto 79 e Foto 188
28	Periferia interna	Revestimento de parede e vigas	Região interna do auditório 10º andar (fachada oeste) atrás do detalhe arquitetônico de cor azul	Manchas de infiltração de água + fissuras (ver croqui da Figura 3)	Foto 80 Até Foto 92
29	Periferia interna	Encontro de fundo de viga com alvenaria	Região interna 8º 7º e 6º andar (fachada oeste)	Visão geral	Foto 93 Foto 94 Foto 95
30	Fachada	Revestimento cerâmico claro/rejunte	Último pavimento (fachada sul) região central da edificação	Fissura horizontal distante cerca de 1,9 m do topo da platibanda +	Foto 96 Foto 97
31	Fachada	Revestimento cerâmico claro	Últimos andares da fachada sul	Descolamentos pontuais	Foto 98 Foto 99

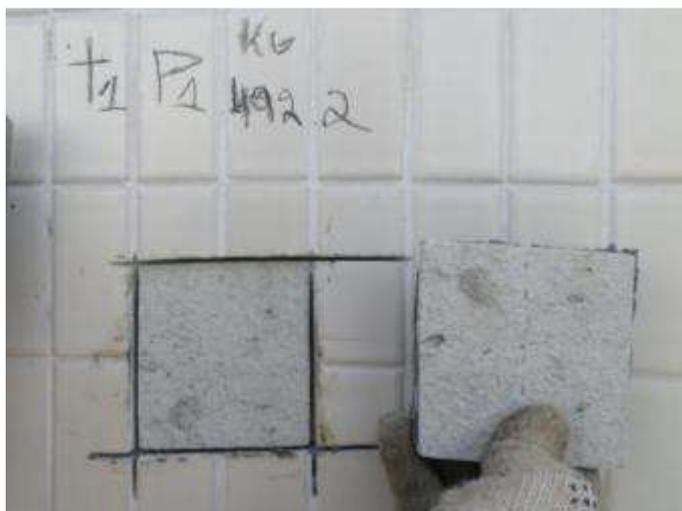
O croqui esquemático (Figura 13) apresenta uma indicação dos panos de fachada onde foram posicionados os pontos ensaiados (Foto 189), cuja identificação está mais bem detalhada no quadro 1. Vale salientar que a figura não está em escala e o posicionamento dos pontos de ensaio e das juntas de movimentação horizontal são meramente ilustrativos e foram coletados visualmente no local.

Foto 189-Localização dos pontos ensaiados.

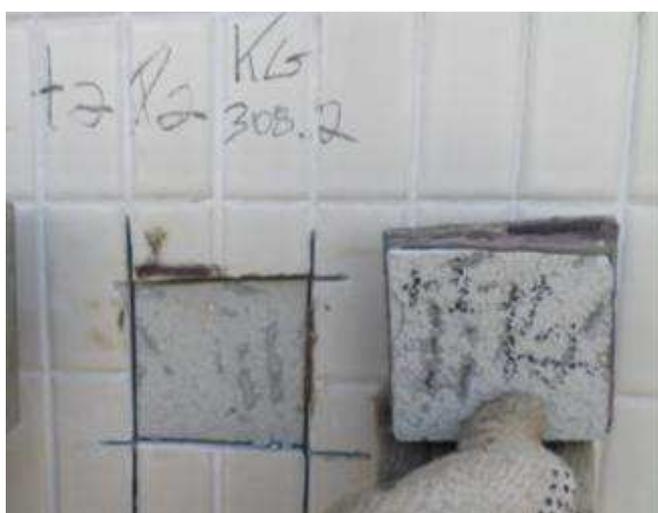
PONTO	TENSÃO (MPa)	FORMA DE RUPTURA	LOCALIZAÇÃO	Foto
P1	0,48	100% emboço superficial	Fachada oeste (ver figura 3)	Foto 190
P2	0,30	100% emboço superficial	Fachada oeste (ver figura 3)	Foto 191
		Falha na cola da pastilha metálica		-
P4	0,35	90% AC/placa + 5% emboço superficial	Fachada oeste (ver figura 3)	Foto 192
P5	0,18	100% argamassa colante/placa	Fachada oeste (ver figura 3)	Foto 193
P6	0,41	70% argamassa colante/placa + 30% emboço	Fachada oeste (ver figura 3)	Foto 194
P7	0,27	100% argamassa colante/placa	Fachada oeste (ver figura 3)	Foto 195
P8	0,20	95% emboço superficial + 5% argamassa colante/placa	Fachada oeste (ver figura 3)	Foto 196
P9	0,31	80% argamassa colante/placa + 20% emboço superficial	Fachada oeste (ver figura 3)	Foto 197

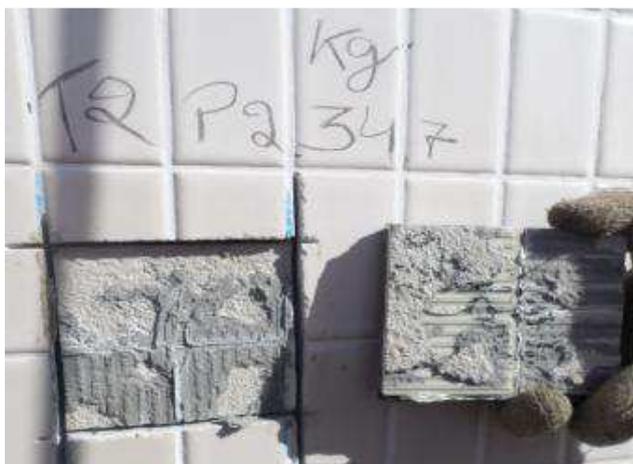
PONTO	TENSÃO (MPa)	FORMA DE RUPTURA	LOCALIZAÇÃO	Foto
P1	0,12	40% argamassa colante/placa + 60% Emboço superficial	Fachada oeste (ver figura 3)	Foto 198
P2	0,34	40% Emboço superficial + 60% argamassa colante/placa	Fachada oeste (ver figura 3)	Foto 199
P3	0,34	100% emboço superficial	Fachada oeste (ver figura 3)	Foto 200
P4	0,31	30% AC/placa cerâmica +20% emboço superficial +50% Cola	Fachada oeste (ver figura 3)	Foto 201
P5	0,30	75% AC/placa cerâmica +25% emboço superficial	Fachada oeste (ver figura 3)	Foto 202

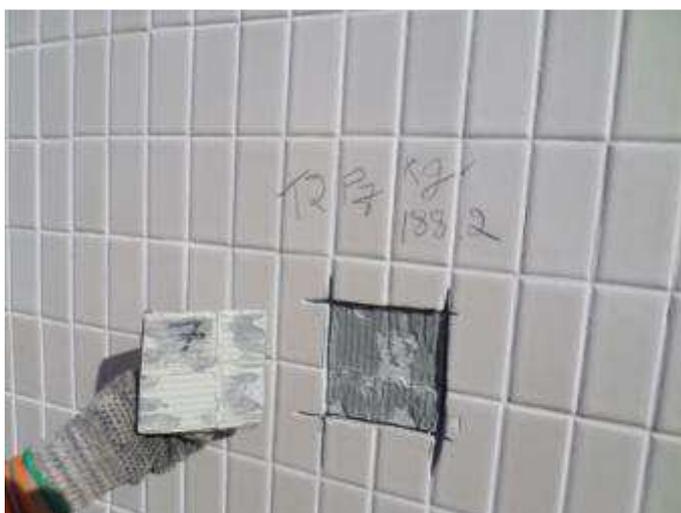
P6	0,43	75% AC/placa cerâmica +25% emboço superficial	Fachada oeste (ver figura 3)	Foto 203
P7	0,18	85% AC/placa cerâmica+15% emboço/AC	Fachada oeste (ver figura 3)	Foto 204
P8	0,08	95% AC/placa cerâmica+5% emboço/AC	Fachada oeste (ver figura 3)	Foto 205
P9	0,35	95% Emboço superficial + 5% argamassa colante/placa cera.	Fachada oeste (ver figura 3)	Foto 206

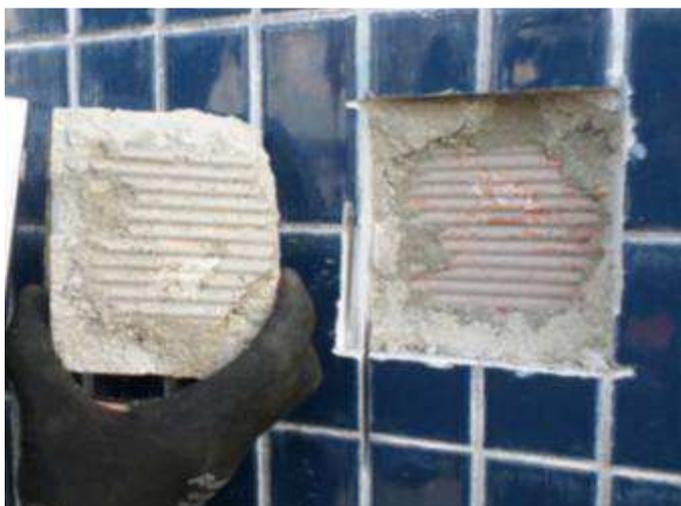
PONTO	TENSÃO (MPa)	FORMA DE RUPTURA	LOCALIZAÇÃO	Foto
P1	0,38	100% emboço	Fachada oeste (ver figura 3)	Foto 207
P2	0,52	50% chapisco/base + 50% emboço	Fachada oeste (ver figura 3)	Foto 208
P3	0,42	75% placa cerâmica/arg. Colante + 25% cola	Fachada oeste (ver figura 3)	Foto 209
P4	0,40	40% placa cerâmica/arg. Colante + 60% emboço superficial	Fachada oeste (ver figura 3)	Foto 210
P5	0,27	100% emboço	Fachada oeste (ver figura 3)	Foto 211
P6	0,47	35% placa cerâmica/arg. Colante + 65% emboço superficial	Fachada oeste (ver figura 3)	Foto 212

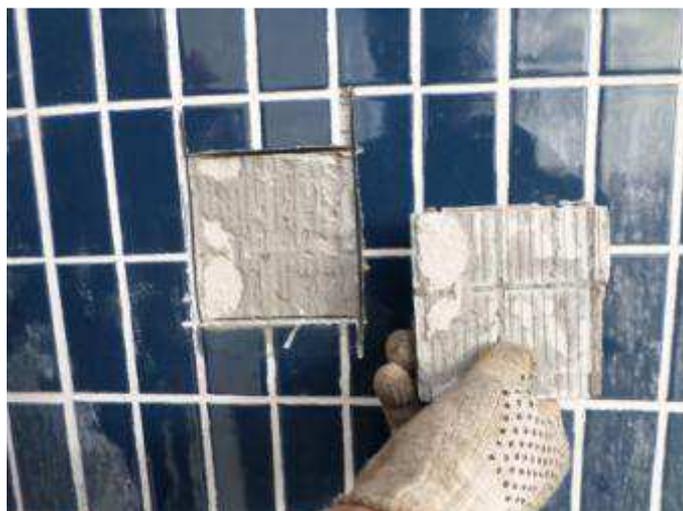
PONTO	TENSÃO (MPa)	FORMA DE RUPTURA	LOCALIZAÇÃO	Foto
P1	0,03	100% argamassa colante/placa cerâmica	Elevador (ver figura 3)	Foto 213
P2	0,27	90% arg. colante/placa cerâmica +10%emboço superficial	Elevador (ver figura 3)	Foto 214
P3	0,35	100% argamassa colante/placa cerâmica	Elevador (ver figura 3)	Foto 215
P4	0,60	25% argamassa colante/placa cerâmica + 75%emboço	Elevador (ver figura 3)	Foto 216
P5	0,23	95% argamassa colante/placa cerâmica +5% emboço	Elevador (ver figura 3)	Foto 217
P6	0,28	80% argamassa colante/placa cerâmica +20% emboço	Elevador (ver figura 3)	Foto 218
P7	0,26	60% arg. Colante/placa cerâmica + 40% emboço superf.	Elevador (ver figura 3)	Foto 219
P8	0,12	100% argamassa colante/placa cerâmica	Elevador (ver figura 3)	Foto 220
P9	0,32	95% emboço+5% argamassa colante/placa cerâmica	Elevador (ver figura 3)	Foto 221
P10	0,30	40% arg. Colante/placa cerâmica + 60% emboço	Elevador (ver figura 3)	Foto 222
